Untertor

Daten und Fakten

Baujahr:	1362
letzte Sanierung:	1986

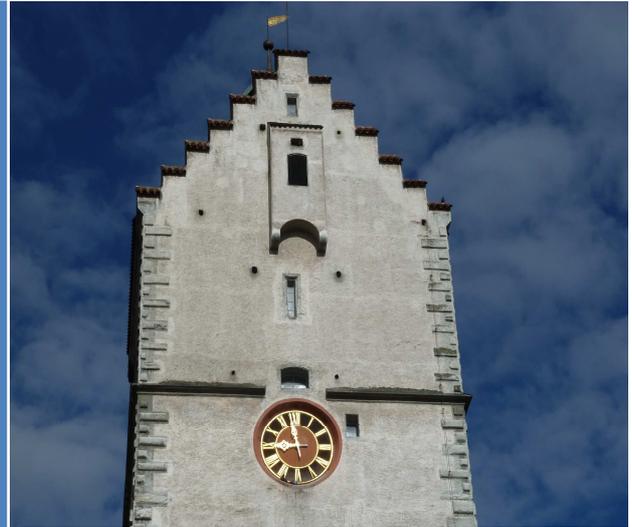
Aus bautechnischer Sicht ist das Untertor in einem eher schwachen Zustand. Die Außenwände sind mit Rissen überzogen und der Putz ist groß teils verfärbt und platzt stellenweise ab.

Eine Begutachtung durch einen Statiker ist stark anzuraten. Eine komplette Sanierung der Außenhaut ist kurz bis mittelfristig anzuraten.
