## Wehrturm am Gänsbühl

### Daten und Fakten

Baujahr:	frühes 16. Jahrhundert
letzte Sanierung:	nicht bekannt

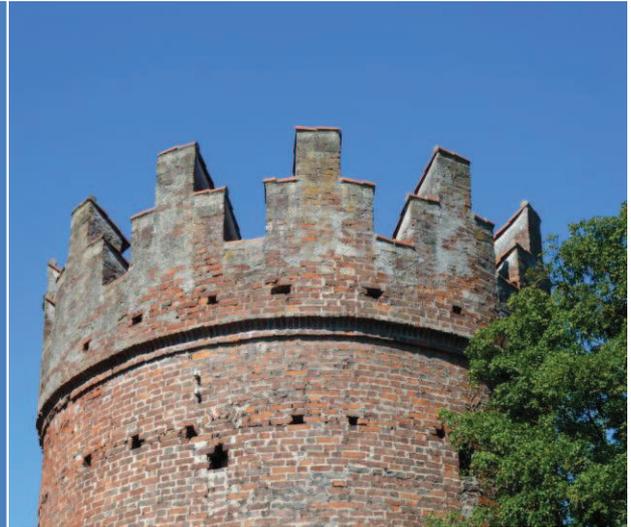
Der Putz ist großteils abgewittert. Die unteren 15 Meter wurden aus Bruchsteinen gemauert. Im oberen Drittel wurden Backsteine verwendet. Die Holzbalken des Fachwerkes sind durch die Witterung stark beeinträchtigt und müssen kurzfristig überarbeitet werden.

Aus bautechnischer Sicht ist eine Überarbeitung des Wehrturms am Gänsbühl in kurz bis mittelfristig anzuraten. Abplatzungen am Mauerwerk und das verwitterte Fachwerkholz lassen erkennen, dass der Turm einer generellen Sanierung bedarf. Die geschätzten Sanierungskosten basieren auf der Erfahrung aus der Sanierung des Wehrturms am Hirschgraben.
