„Torbogen an der Räuberhöhle“

(Mauerzüge am öffentlichen Durchgang Burgstrasse 14)

## Bauhistorische Kurzuntersuchung und Schadenskartierung

Mai 2015

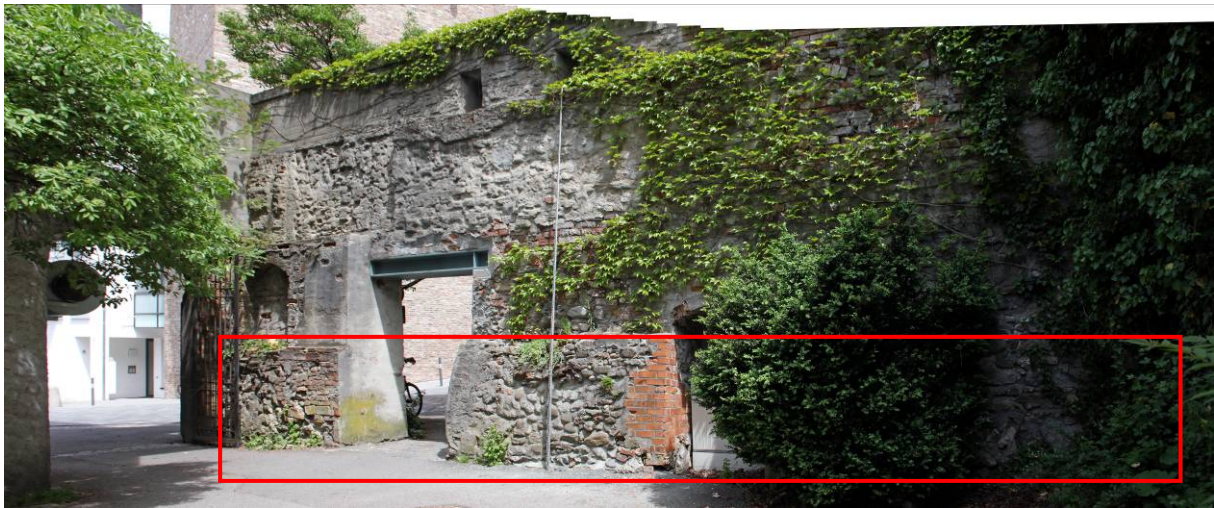
Die Nordmauer ist bis knapp auf Mannhöhe (1.50m-1.60m über Grund) aus Flusskiesel-Mauerwerk. Der Setzmörtel ist ein Kalkmörtel mit Sand- und Kieselzuschlag in breiter Sieblinie, zahlreiche mittelgroße Kalkspatzen, Farbigkeit mittelgrau, mit dem Fingernagel ritzbar. Die Mauereinheit erstreckt sich beidseits der 1987f. geschaffenen Durchfahrt. Sie 1m-1.30m stark und beidseitig geböschst. Ihr Verlauf ist unregelmäßig (leicht gekurvt). Am Ostende ist der stratigrafische Kontakt zur Hangmauer aufgrund einer nachträglich in die Ecke eingestellten Mauereinheit nicht beurteilbar (s. Befundeinheit 09). Das Westende der Mauer wird von der Torbogenwand beschnitten (s. Befundeinheit 02). Innerhalb der Mauer mehrere jüngere Einbrüche und Ergänzungen (s. Befunde 06, 08, 11).

F\_001: Nordmauer, Überblick von Süden. Umrahmt: Befundeinheit 01.

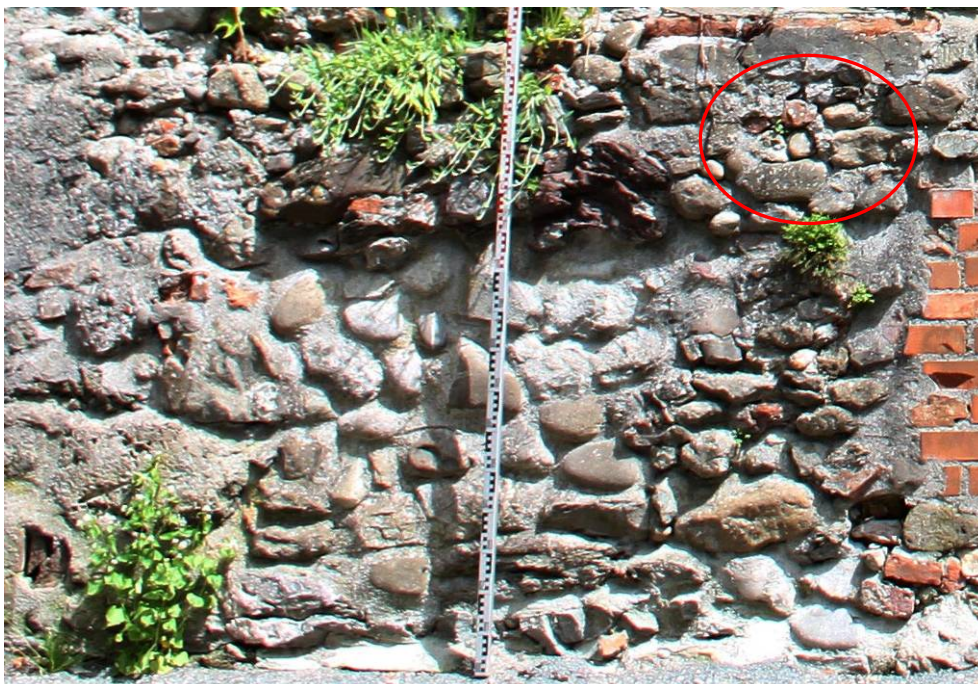
F\_002: Nordmauer, mittlerer Abschnitt, Detail Mauerbild. Umrahmt: Mögliche ehemalige Ansichtsfläche.

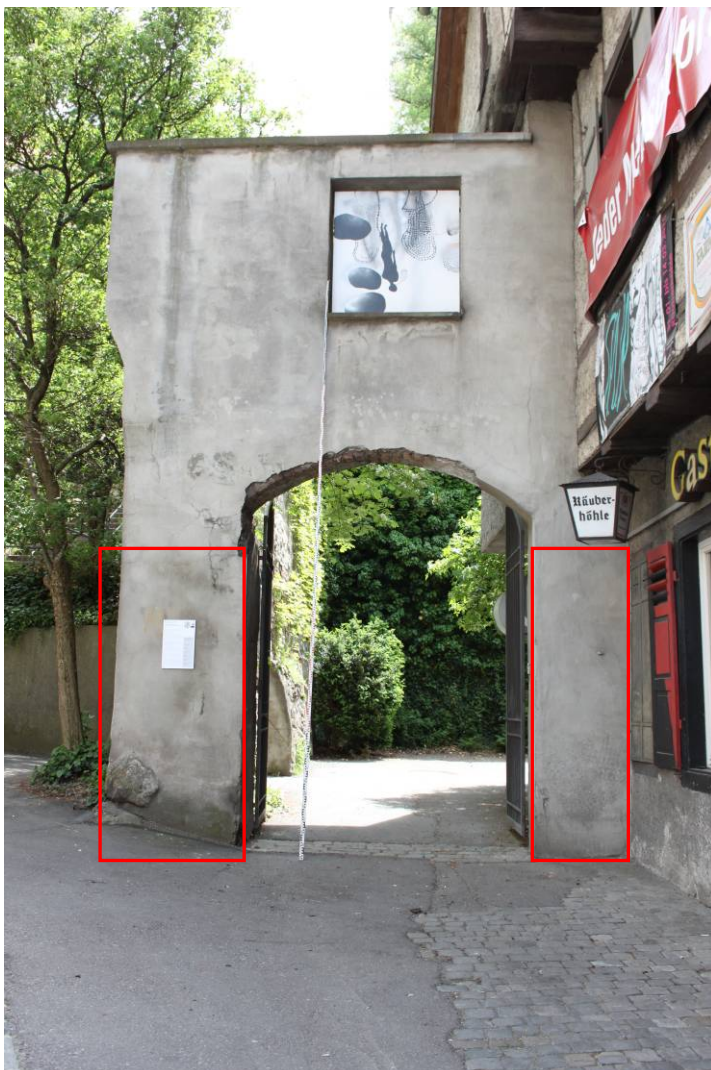
Der südliche Torbogenpfeiler ist ca. 72cm breit und 56cm tief. Er ist vollständig verputzt. Die sichtbare oberste Putzschicht ist modern, mit Ergänzungen im Bereich der nachträglich eingesetzten Torgitter-Angeln. Der Pfeiler zieht an die massiv gemauerte Erdgeschossfassade des Gebäudes Burgstrasse 14 an. Auf der Straßenseite überschneidet der verputzte Pfeiler die Holzblende eines Fensters des Gebäudes.

F\_003: Torbogenmauer, Straßenseite. Umrahmt: Torbogenpfeiler (Befundeinheit 02). Links der nördliche, rechts der südliche.

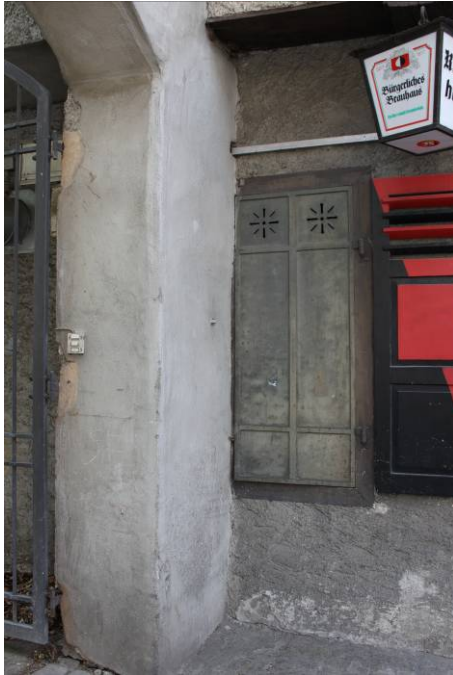
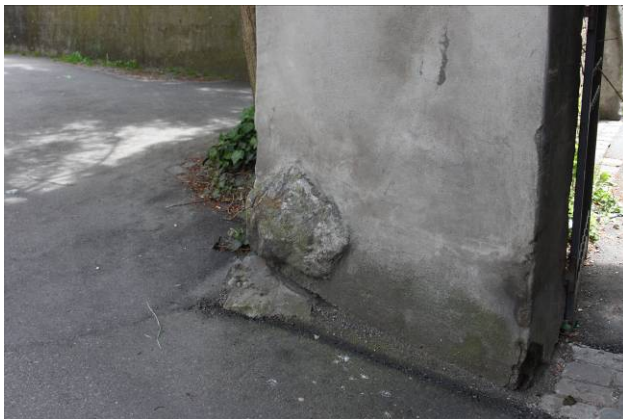
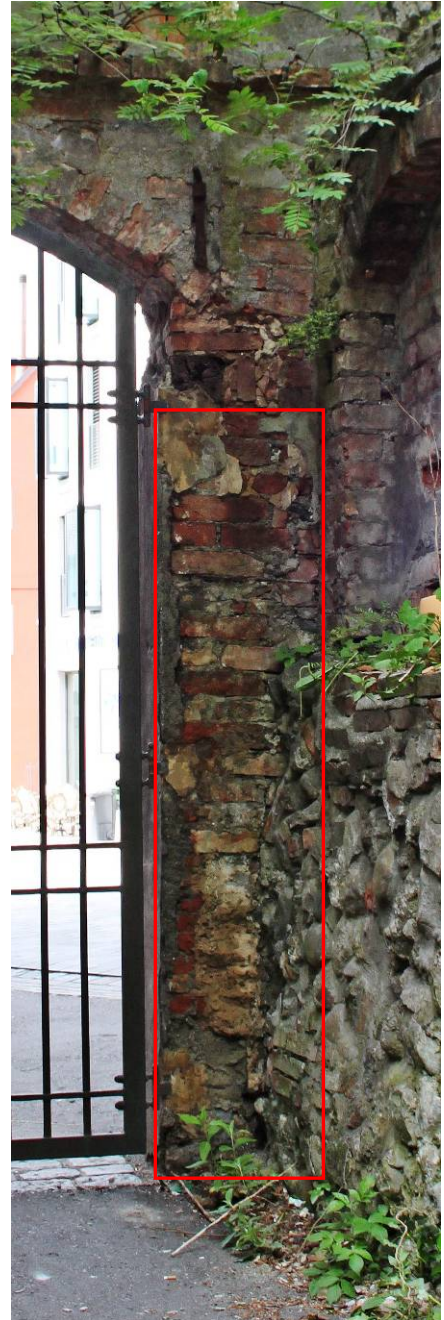
Der nördliche Torpfeiler ist ebenfalls 56cm tief. Die Torwand setzt sich auf der Straßenseite bis zum Nordwesteck der untersuchten Mauerzüge auf 1.20m fort; an der äußeren Nordwestecke befinden sich im Sockelbereich vortretende Steine (Karrenpoller). Der nördliche Torpfeiler ist straßenseitig modern verputzt; auf der Hofseite ist der Putz weitgehend abgefallen. Der aus Backsteinen vom Format 31,5/ 15,5/ 7,8cm gesetzte Pfeiler schneidet die Nordmauer (Befundeinheit 01) ab; d.h.: Die Nordmauer lief ehemals weiter nach Westen fort und wurde bei Bau des Torpfeilers auf die jetzige Länge beschnitten.

F\_004 (oben links): Südlicher Torbogenpfeiler,  
 Überdeckung des Fensterrahmens am Gebäude Burgstrasse 14

F\_005 (rechts): Nördlicher Torbogenpfeiler, Hofseite.

F\_006 (unten): Nördlicher Torbogenpfeiler, Straßenseite, Karrenpoller

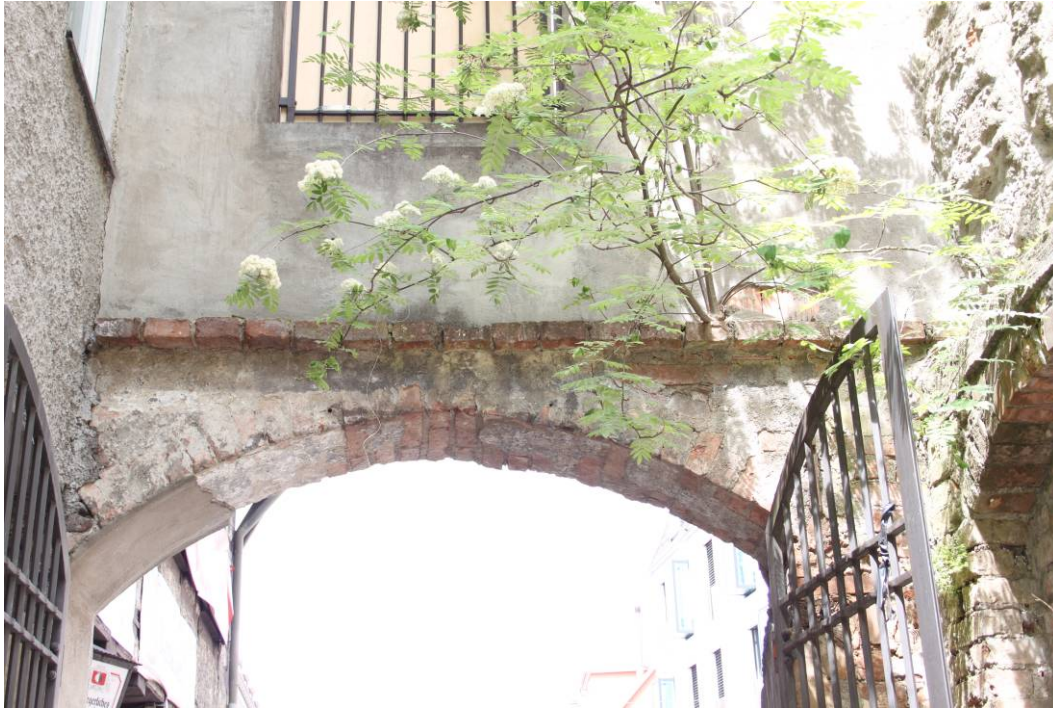
F\_007: Torbogenmauer, Bogen von Osten

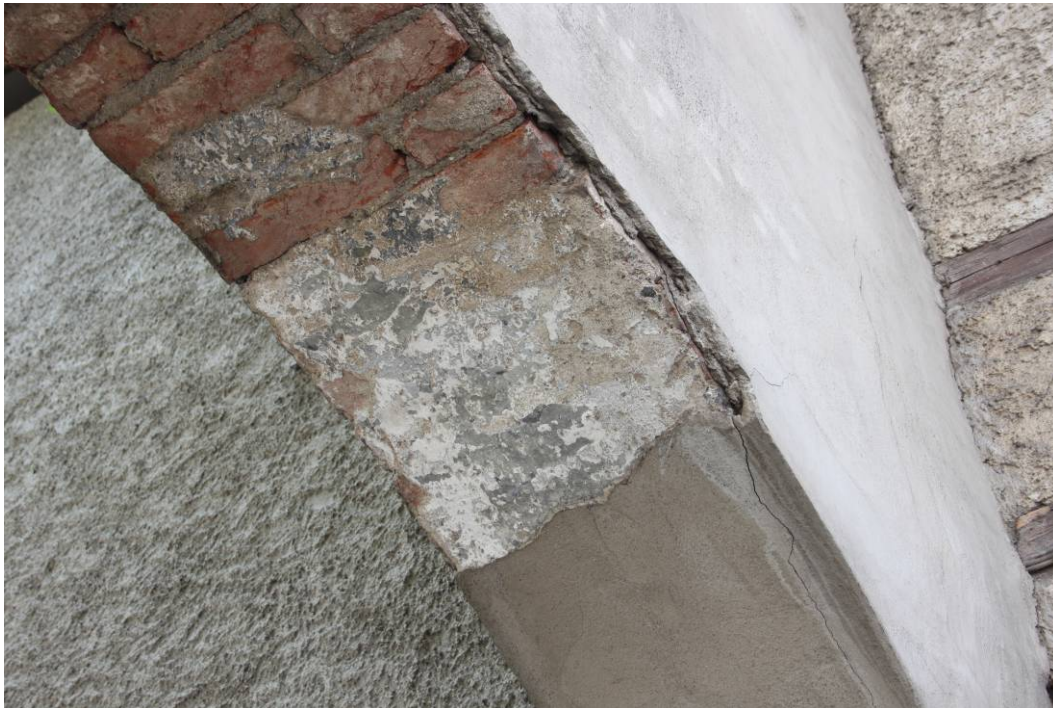
F\_008: Torbogenmauer, Archivolte mit historischen Putz- und Fassungsresten

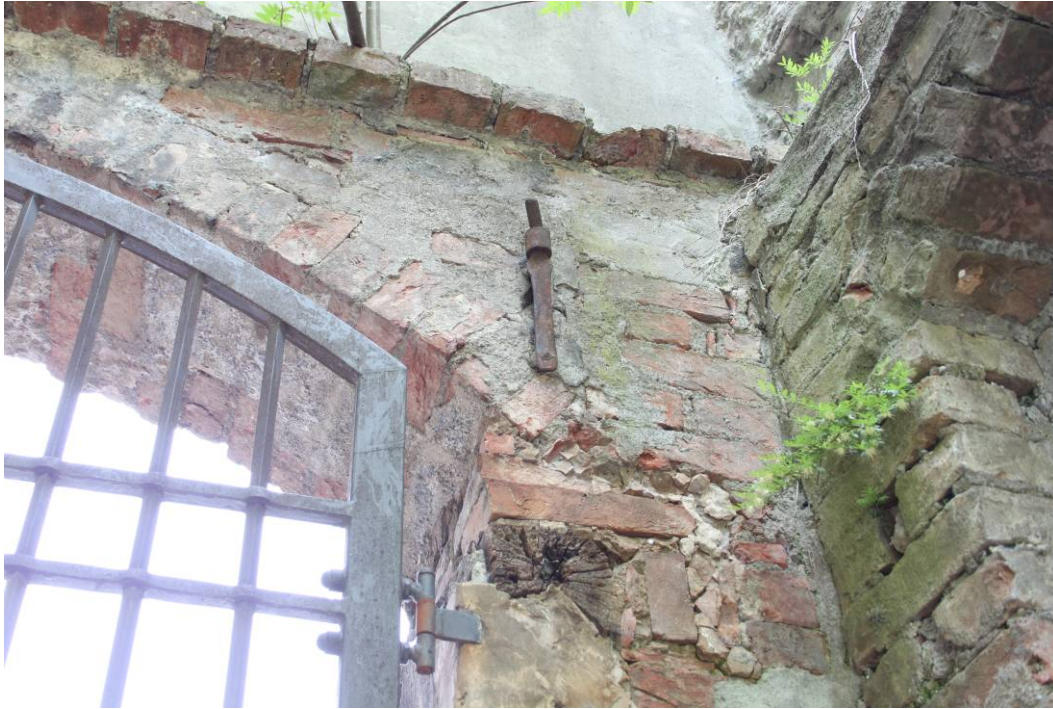
F\_009: Torbogenmauer, nördlicher Bogenansatz von Osten.

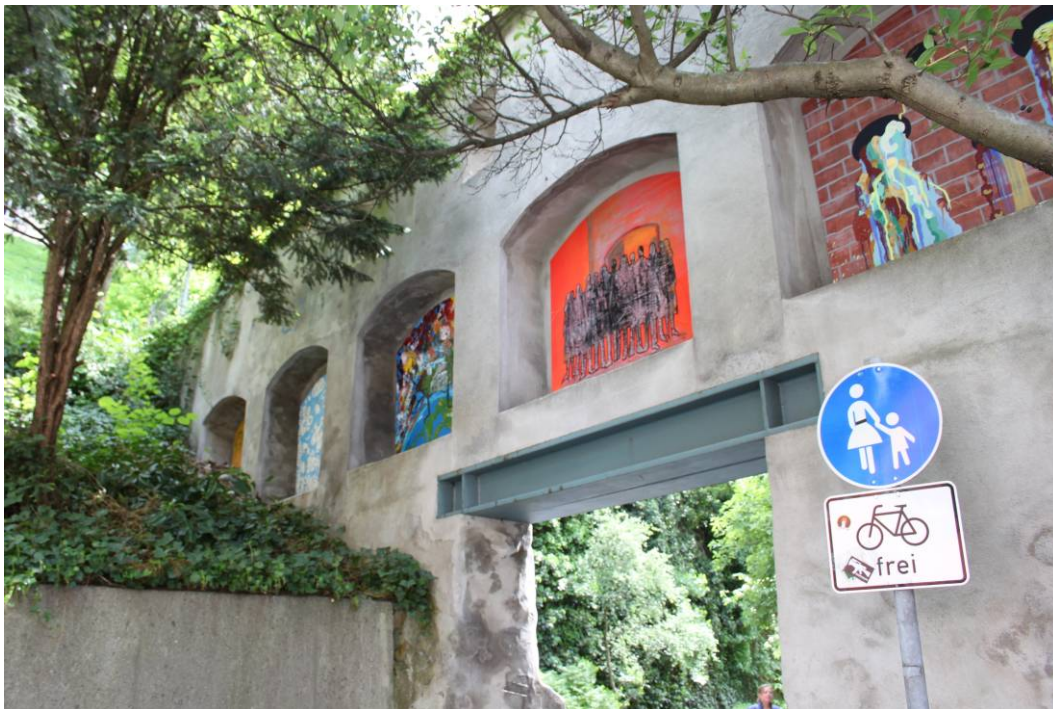
F\_010: Nordmauer, aufgesetzte Nischenwand (Befundeinheit 03b), Straßenseite.

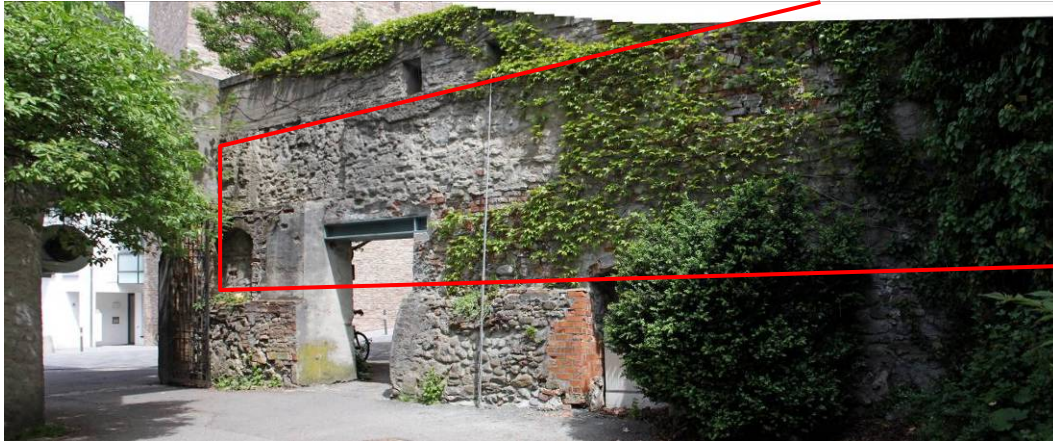
F\_011: Befundeinheit 03b, von Süden

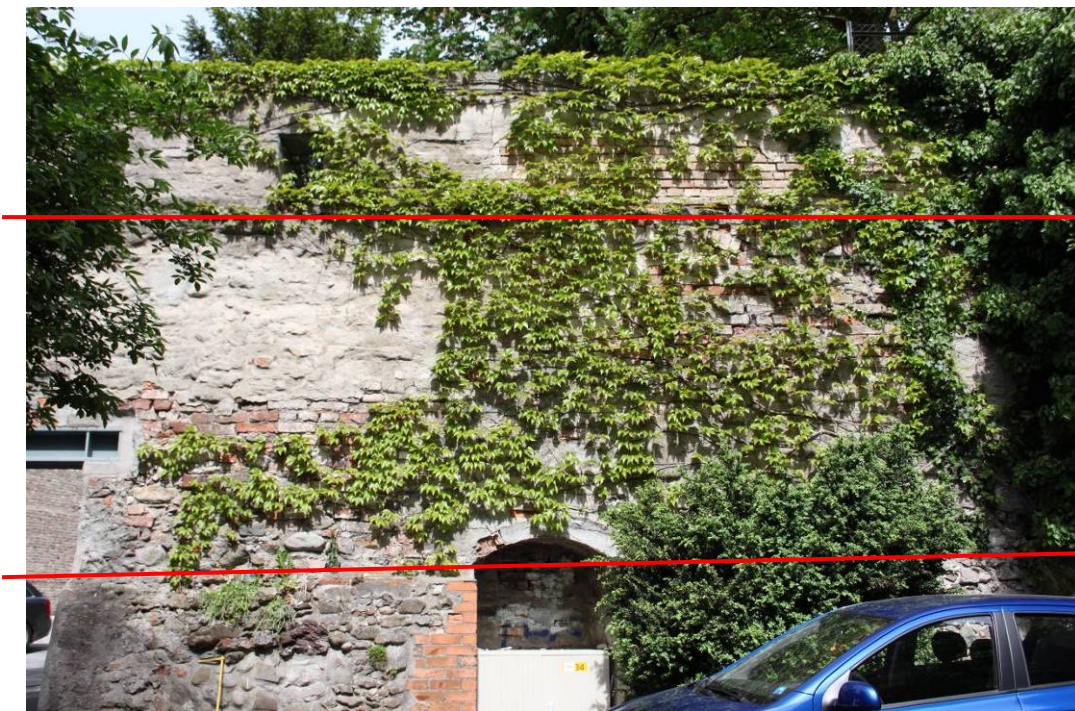
F\_012: Befundeinheit 03b, von Süden, östlicher Bereich

- (5) Im Zuge der Sanierung 1987f. wurden die untersuchten Mauerzüge dicht mit Zementputz überspritzt/verblendet. Hinter die Zementschale eindringende Feuchtigkeit staut sich und schädigt insbesondere das Backsteinmauerwerk (Frostschäden). An der Nord- und Westseite der untersuchten Mauerzüge weist der Zementputz Risse auf und hat sich teils schalenartig abgelöst. Besonders intensiv ist der Nässestau am nördlichen Torpfeiler. Nach Süden hin hat die durch die stärkere Erwärmung größere Diffusion und Bewegung Bereiche des Zementputzes abfallen lassen (s. a. F\_12).

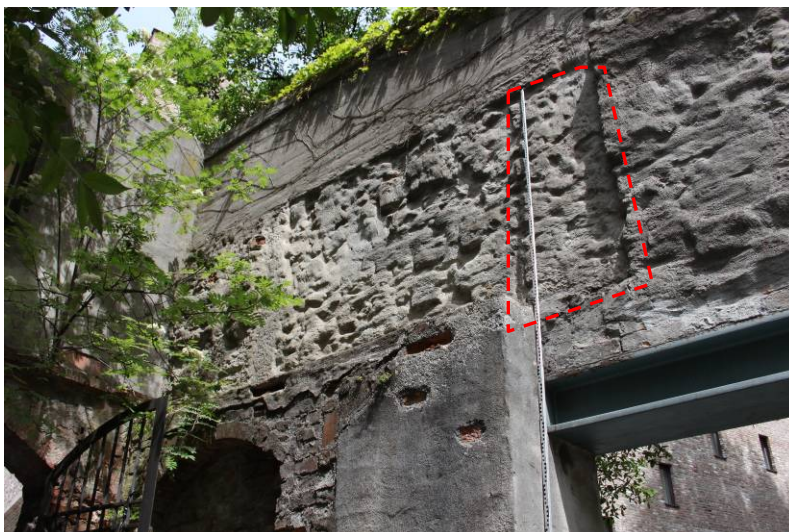
Foto\_013: Befundeinheit 03b, von Süden, westlicher Bereich. Umrahmt: Anschlußspur Quermauer.

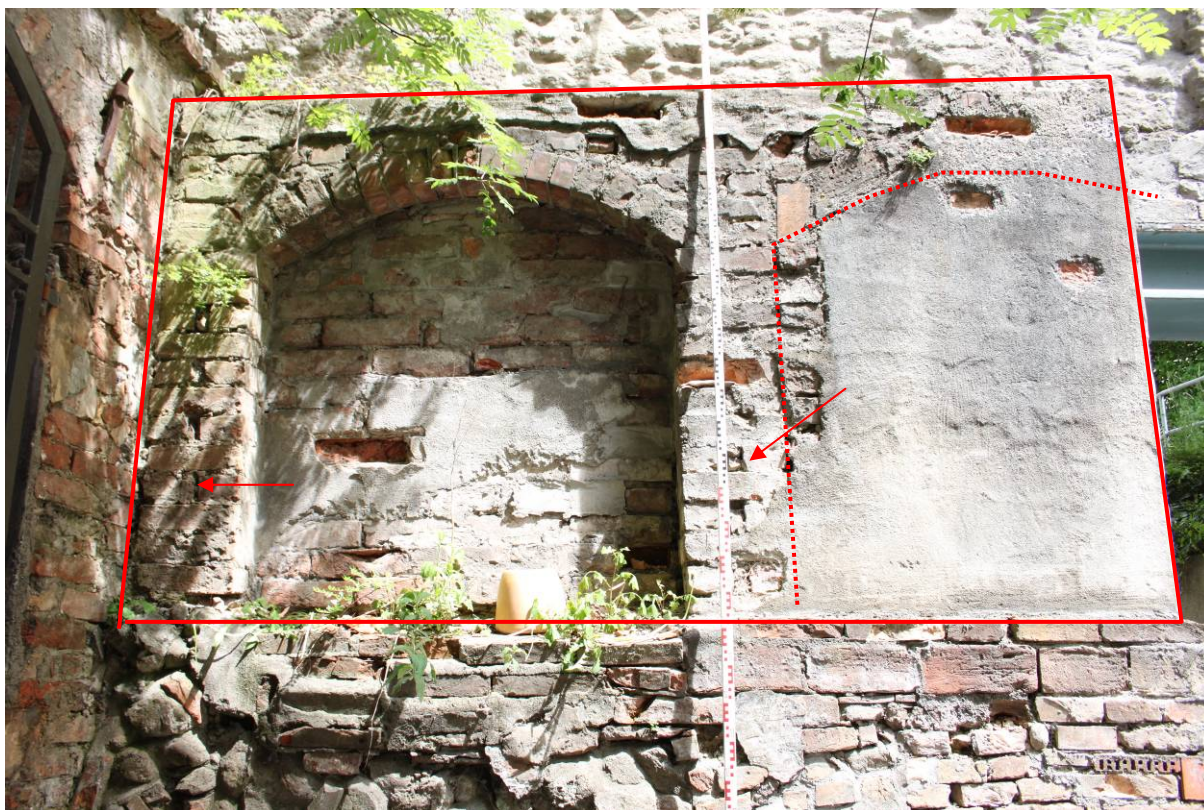
Auf den hier etwa 50cm tiefen Absatz der Kieselmauer (Befundeinheit 01) zur aufgesetzten Nordmauer (Befundeinheit 03b) wurde nachträglich eine genischte Mauerschale aus Backsteinen vom Format 31,5/ 13/ 7,5-8cm aufgestellt. Die Mauerschale zieht an den nördlichen Torbogenpfeiler (Befundeinheit 02) und den Torbogen (Befundeinheit 03a) an. Das Backsteinmaß differiert von den bis dato eingesetzten v.a. durch die geringe Binderbreite, die zu Sonderlösungen im Verband zwang. Der westliche Nischenpfeiler ist auf die Scherbe eines Henkelkruges aufgesetzt. Die Rückwand der offenen westlichen Nische ist nachträglich eingestellt. Offensichtliche Absicht beim Aufmauern der Nischenwand war, ein Auflager für eine Geschossdecke oberhalb des Torbogenscheitels zu schaffen. Mit der Oberkante der Nischenwand korrespondiert die Mauerverjüngung oberhalb des Torbogens (lt. hist. Abbildungen hier Ansatz einer Fachwerkwand).

F\_014: Nordmauer, aufgesetzte, genischte Mauerschale.  
Aufgrund der geringen Binderbreite von nur 13cm mussten im Falle der Nischenpfeiler die Binder in jeder 2. Schicht durch ein in die Fuge geklemmtes Ziegelstück ergänzt werden (Pfeile: Beispiele). Punktlinie: zugesetzte östliche Nische.

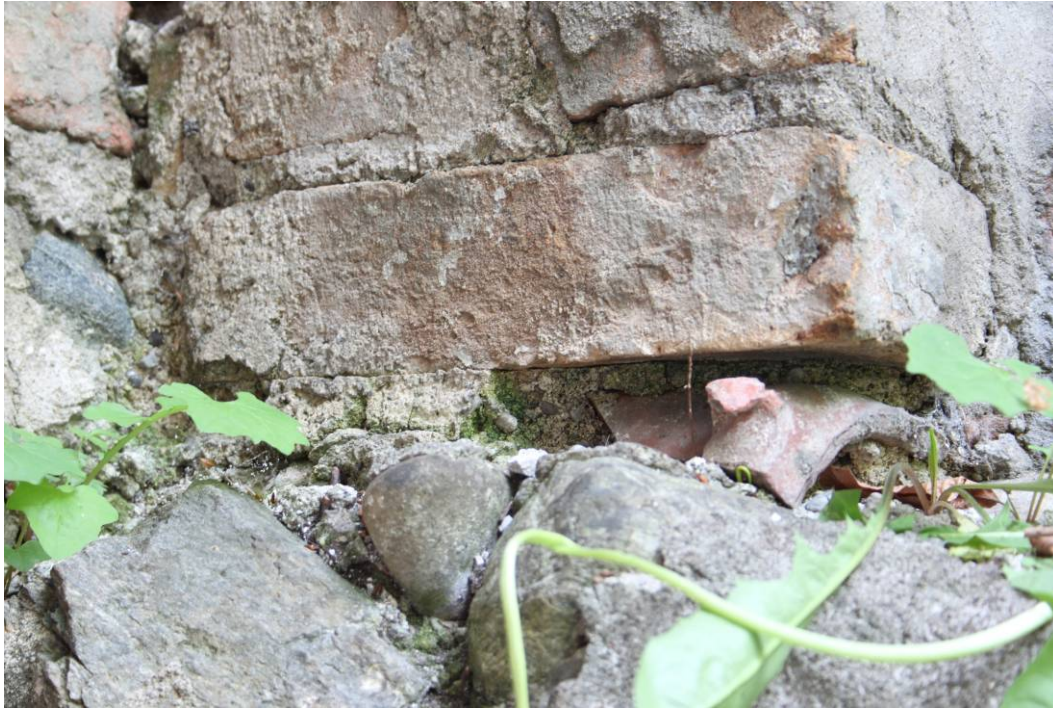
F\_015: Westlicher Pfeiler der Nischen-Wandschale, auf die Scherbe eines Henkelkruges aufgesetzt.

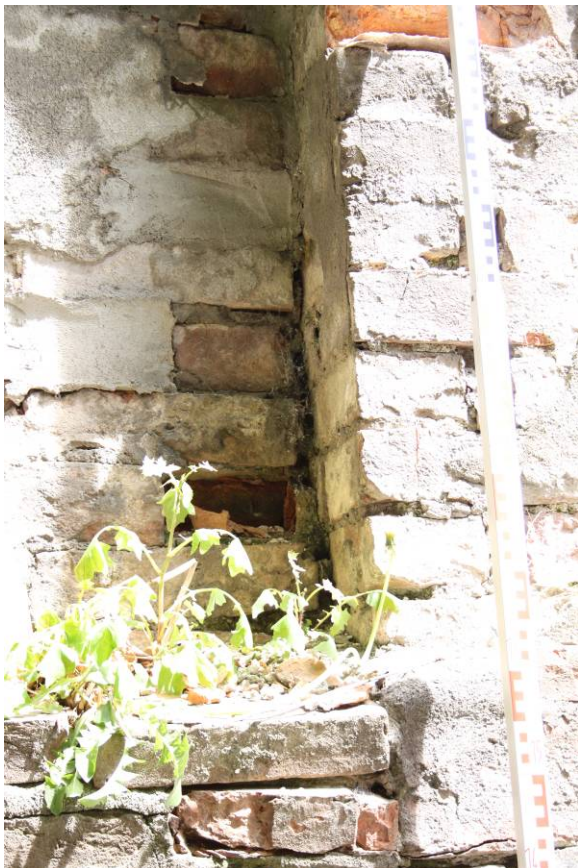
F\_016: Nischen-Wandschale, nachträglich eingesetzte Rückwandschale der westlichen Nische.

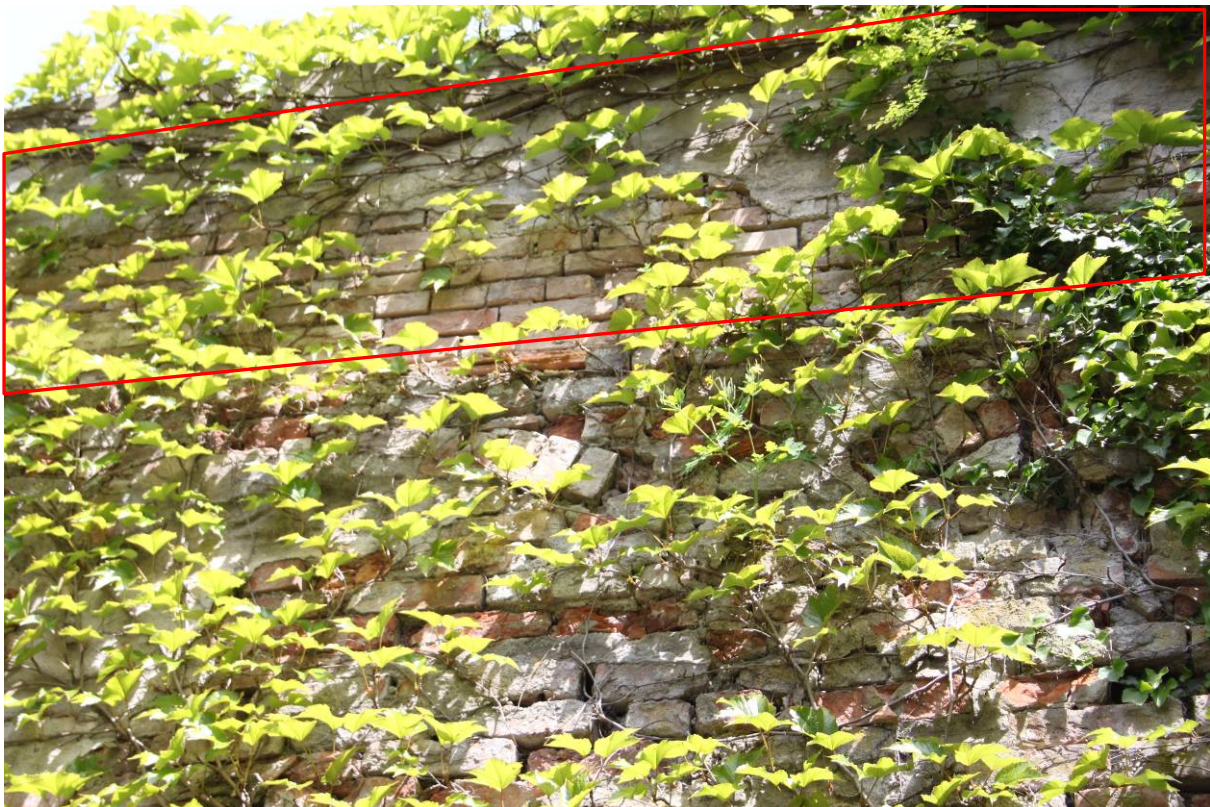
Auf die Befundeinheit 03b ist auf voller Länge der Nordmauer ein – im westlichen Bereich modern erneuerter – Mauerstreifen aufgesattelt. Er besteht, wie in Putzlakunen auf der Südseite und in einer Putzsondage auf der Nordseite zu erkennen, aus hellorange-farbenen Backsteinen. Die Informationen aus den historischen Abbildungen und aus den Brandversicherungsbüchern zeigen an, dass der Mauerstreifen 1865 beim Aufsetzen eines 2. OG auf das Torgebäude errichtet wurde, d.h. einen Überrest der Nordmauer des 2. OG darstellt.

F\_017: Nordmauer, Ansicht von Süden, aufgesetzter Mauerstreifen von 1865.  
Darunter: durchbindende Nischenbögen der Befundeinheit 03b.

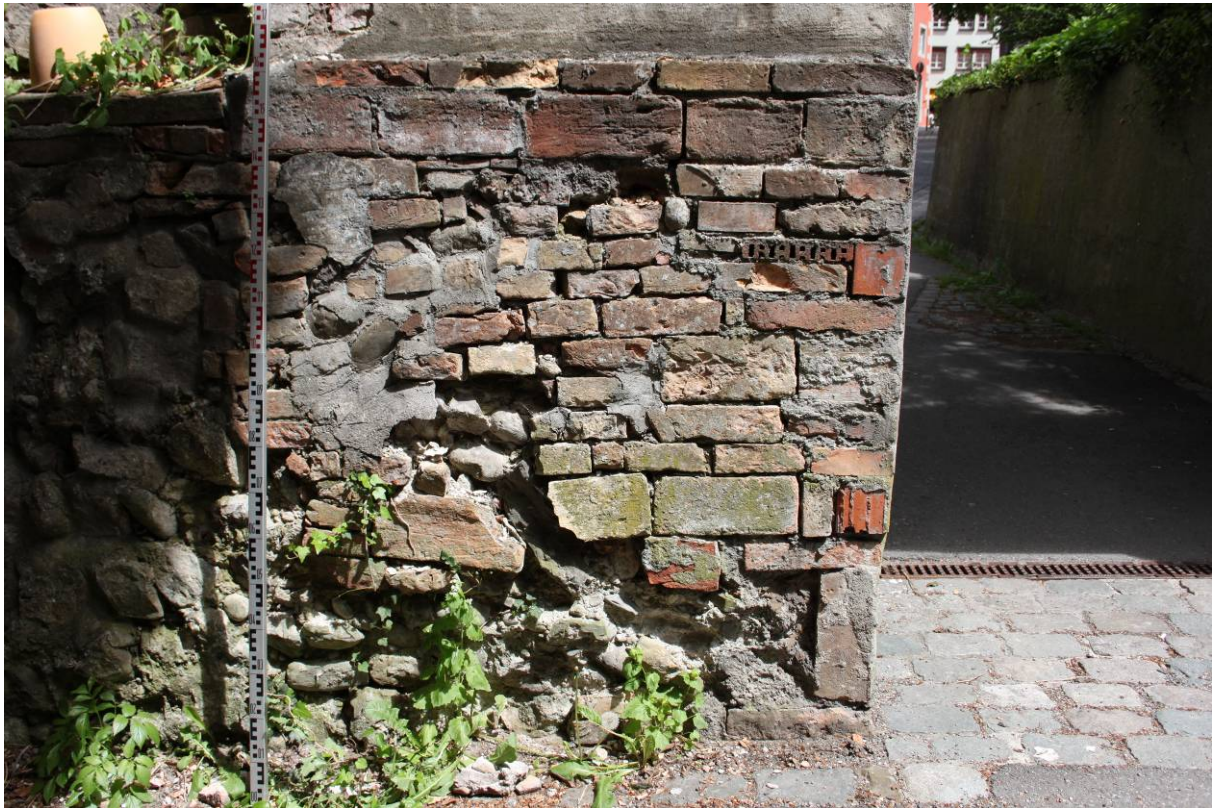
Im Wandabschnitt zwischen der modernen Durchfahrt und der Nordwestecke des Hofes ist der Sockelabschnitt (Befundeinheit 01) durch vorgeblendete und eingefügte Backsteine überarbeitet. Die Backsteine haben diverse Maße. Zur Bruchkante der modernen Durchfahrt hin nochmalige Überarbeitung, auch in HLZ.

F\_018: Nordmauer, westlicher Abschnitt, Befundeinheit 01 mit Überarbeitung durch vorgeblendete Backsteine / Ziegel.

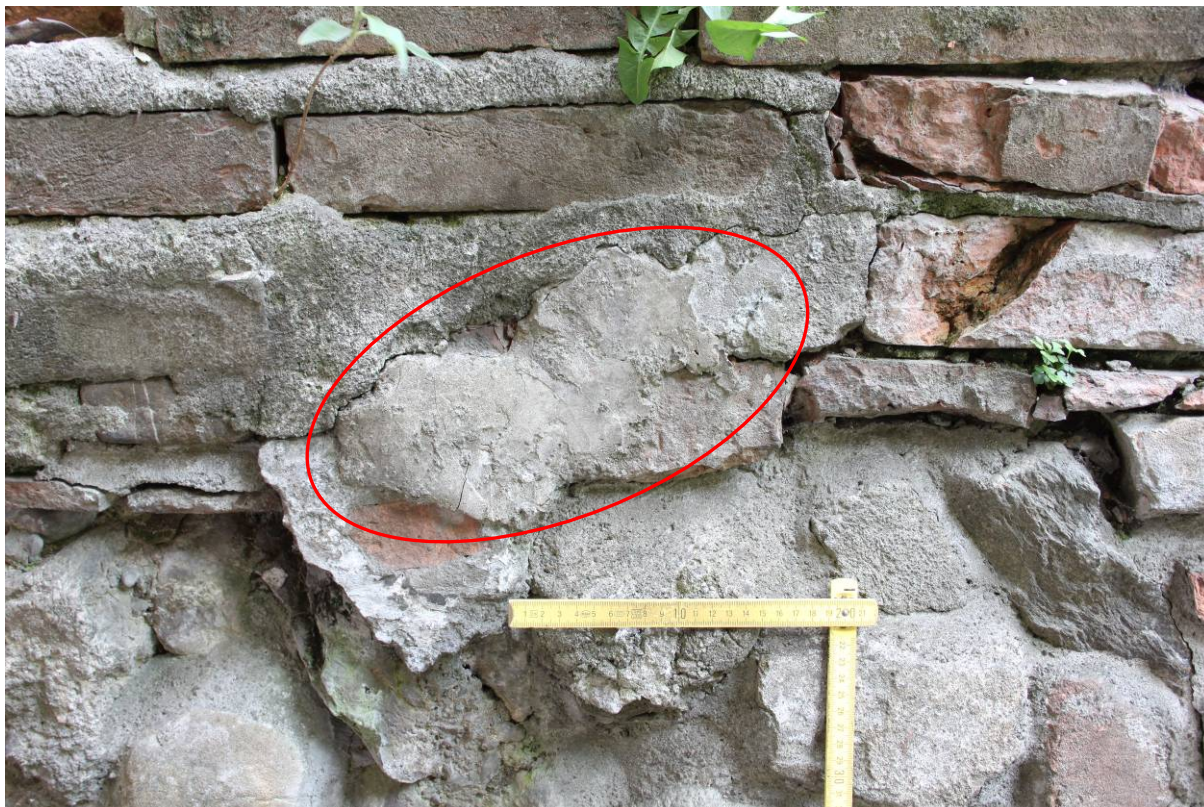
F\_019: Befund 07

Unterhalb der Nischenbrüstung von Befundeinheit 04 ist eine knapp 200cm<sup>2</sup> große Putzfläche zu erkennen. Es handelt sich um einen sehr stark ausgehärteten Kalkputz mit feiner Körnung, der über Kiesel und Backstein gestrichen ist. Materialqualität und stratigrafische Lage können dafür sprechen, dass es sich noch um einen mittelalterlichen Putz handelt.

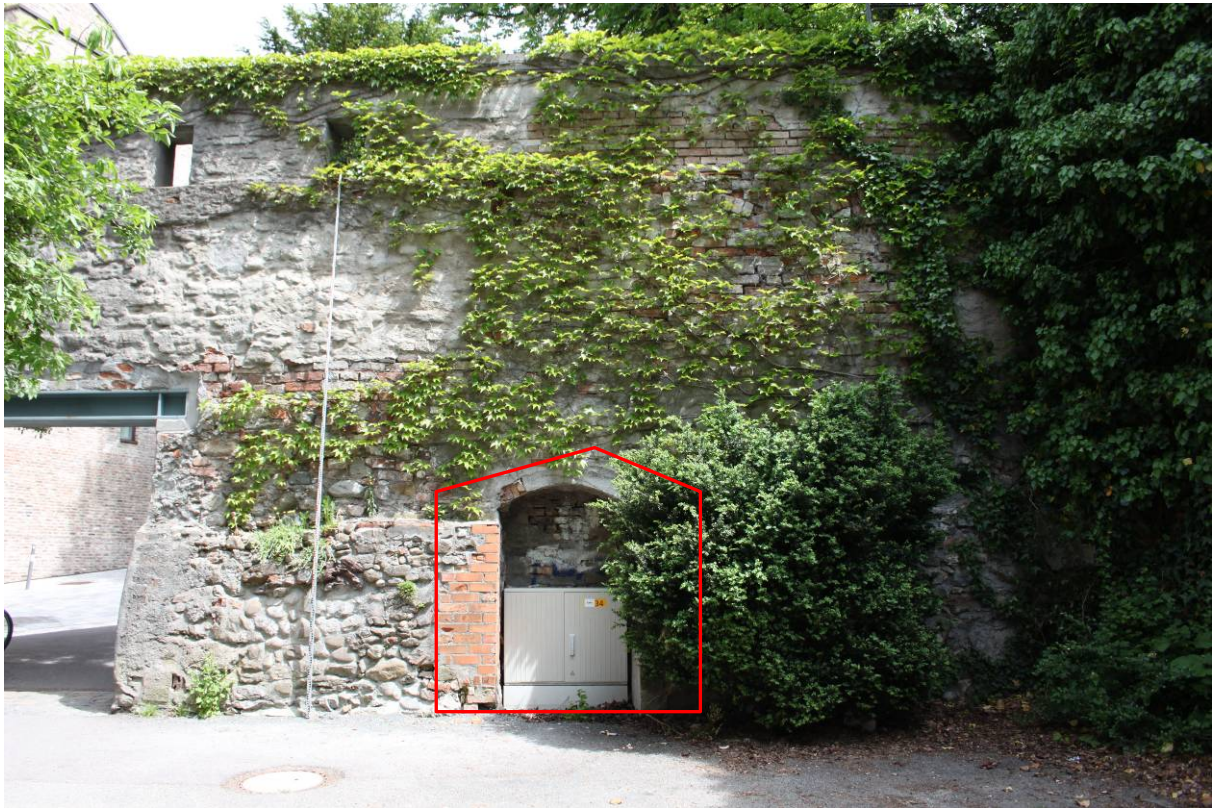
F\_020: Befundeinheit 08

In die Einheiten 01 und 03b wurde eine mauertiefe Nische eingebrochen. Laibungen, Segmentbogen-Wölbung und Rückwand bestehen aus Backsteinen vom ‚Reichsformat‘ (nach 1870); die westliche Laibungskante ist in die Ansichtsfläche der Kieselmauer hinein nochmals modern erneuert.

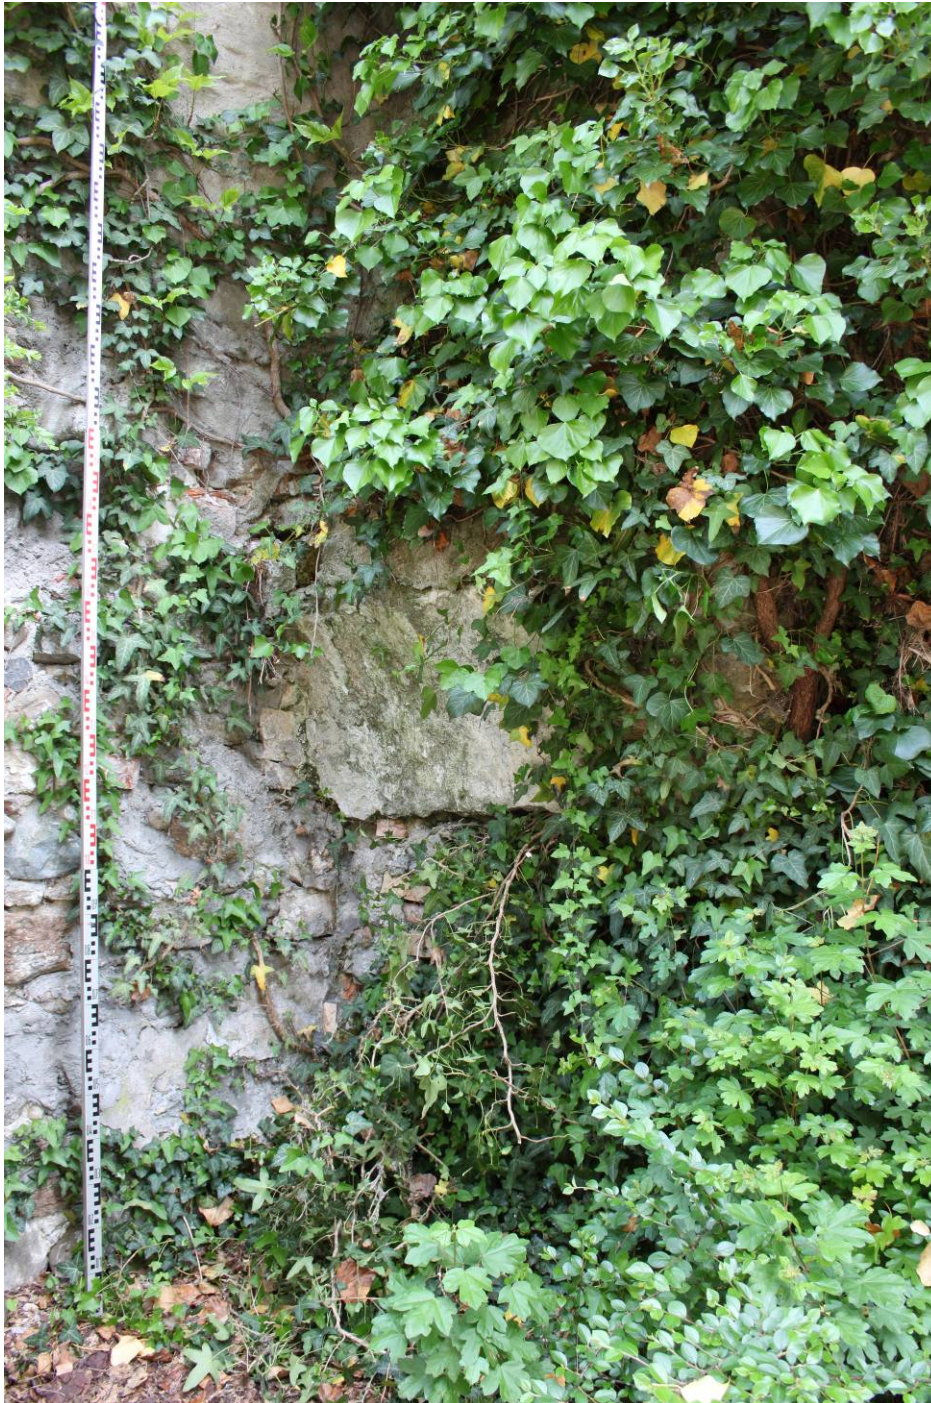
In der Innenecke zwischen Nordmauer und Hangmauer ist der Ansatz eines ca. 1.30m breiten Gewölbestreifens erhalten. Das Gewölbe besteht aus Backstein; es zieht an die Nordmauer (Befundeinheit 01) an. Eine genauere Beurteilung ist aufgrund des starken Efeubewuchs nicht möglich (Bewuchs bei der Untersuchung so weit als möglich entfernt; weiteres Entfernen führt jedoch zu Substanzverlust an der Befundeinheit).

F\_021: Innenecke Nordmauer-Hangmauer, Gewölbeansatz (Befundeinheit 09)

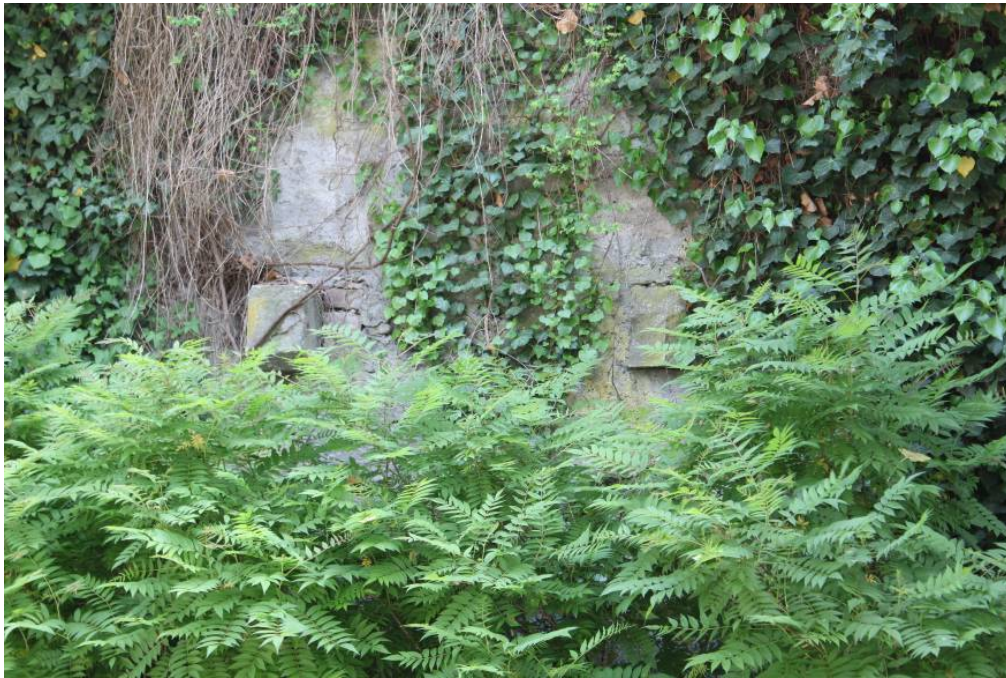
In die Hangmauer ist eine dichte Reihe von Sandstein-Konsolen eingelassen. Die archivalischen Informationen deuten an, dass es sich möglicherweise um Auflager-Konsolen für die Holzstrukturen der in den 1860er-70er Jahren errichteten Schuppen/Ställe/Remisen handelt (Abb. 14, Gebäudenummern 186b, 186d). Aufgrund der Höhenlage der Konsolen (kaum über Kopfhöhe) und der altertümlichen Form kann jedoch nicht ausgeschlossen werden, dass es sich um Überreste einer älteren, vor 1824 (Urnummernkarte) abgängigen Bebauung handelt.

F\_022: Hangmauer, Konsolen

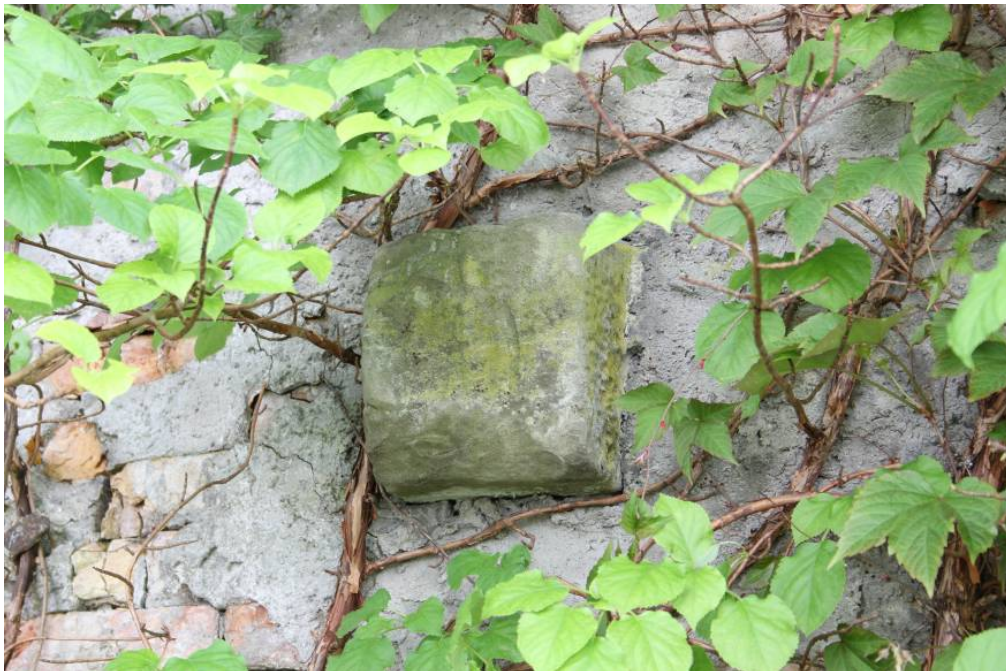
F\_022: Hangmauer, Konsole

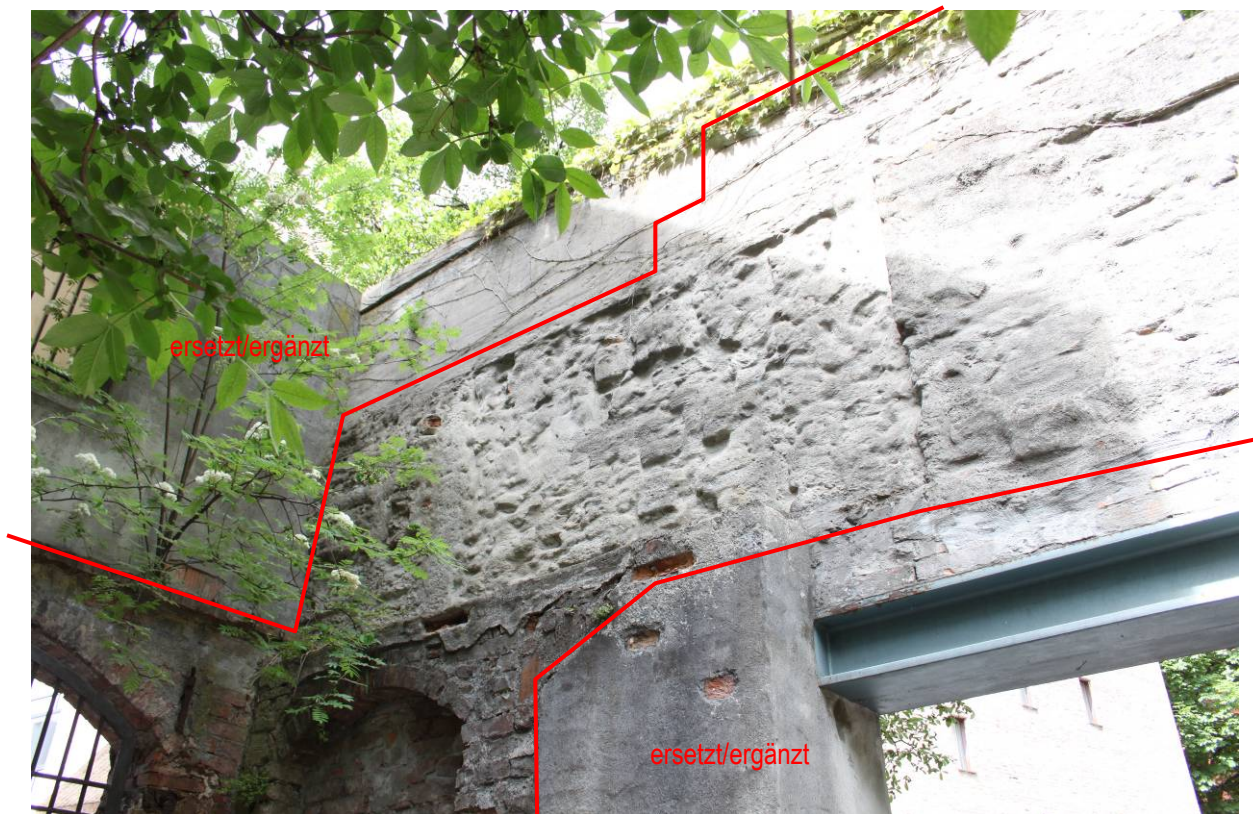
Wie eingangs erläutert, wurde 1987f. die bisherige bauliche Situation zu einem öffentlichen Durchgang umstrukturiert. Im Zuge dieser Maßnahmen wurde in die Nordmauer, Einheiten 01 und 03b, eine 2.23m breite Durchfahrt eingebrochen. Die Laibungen wurden mit HLZ und Zementputz abgeglichen, die Durchfahrt mit einem Stahl-Kastensturz überspannt (2x U-Profil 265x295 mit Stegen). Die Fachwerkwand über dem Tor wurde durch eine befensterte HLZ-Mauer ersetzt, die Nordmauer geschliffen und abgeglichen, die Mauerkrone von Nordmauer und Tormauer mit Zementplatten gedeckt.

F\_024: Nordwestecke des Hofes, Grenze zur den modern ergänzten/rekonstruierten Bereichen
