Rathaus Ravensburg

001 - 007 Bautechnische Instandsetzung (Brandschutz)

001 - 009 Sanierung Dach und Fassade

Kostenbericht

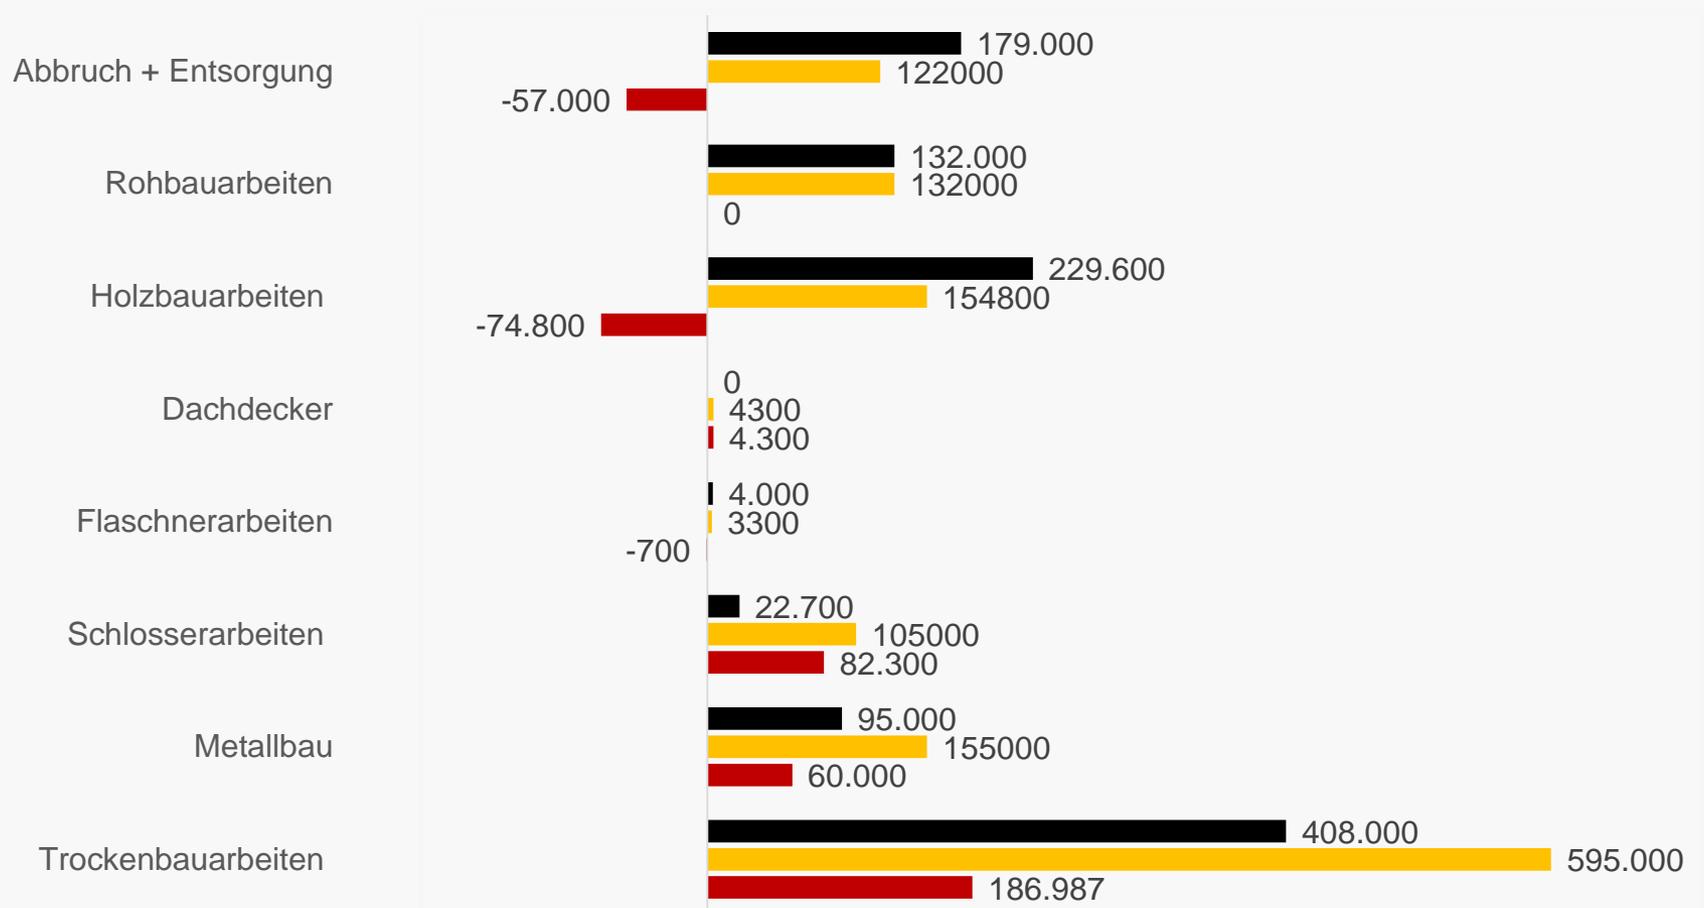
Projekt 007: Kostenprognose + Mehrkosten z. Budget – KGR 300

■ GRB 2018 ■ KF 04/2021 ■ Mehrkosten

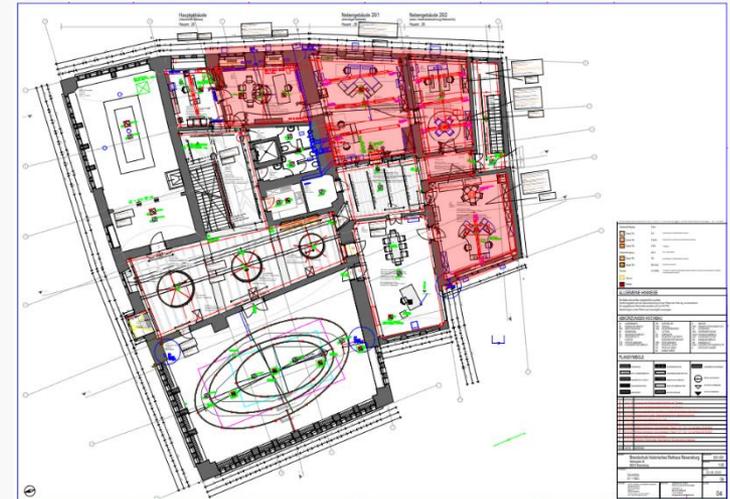
Abfangen und Stützen der historische Rippendecken in den Büros 1.02+1.03 mit Stahlträgerrost, da Risse in tragenden Deckenbauteile vorhanden sind und die Decken nicht mehr tragfähig sind.

Mehrkosten durch alternative Stahltreppe, die vorher teurere Betontreppe bei den Rohbauarbeiten ersetzt.

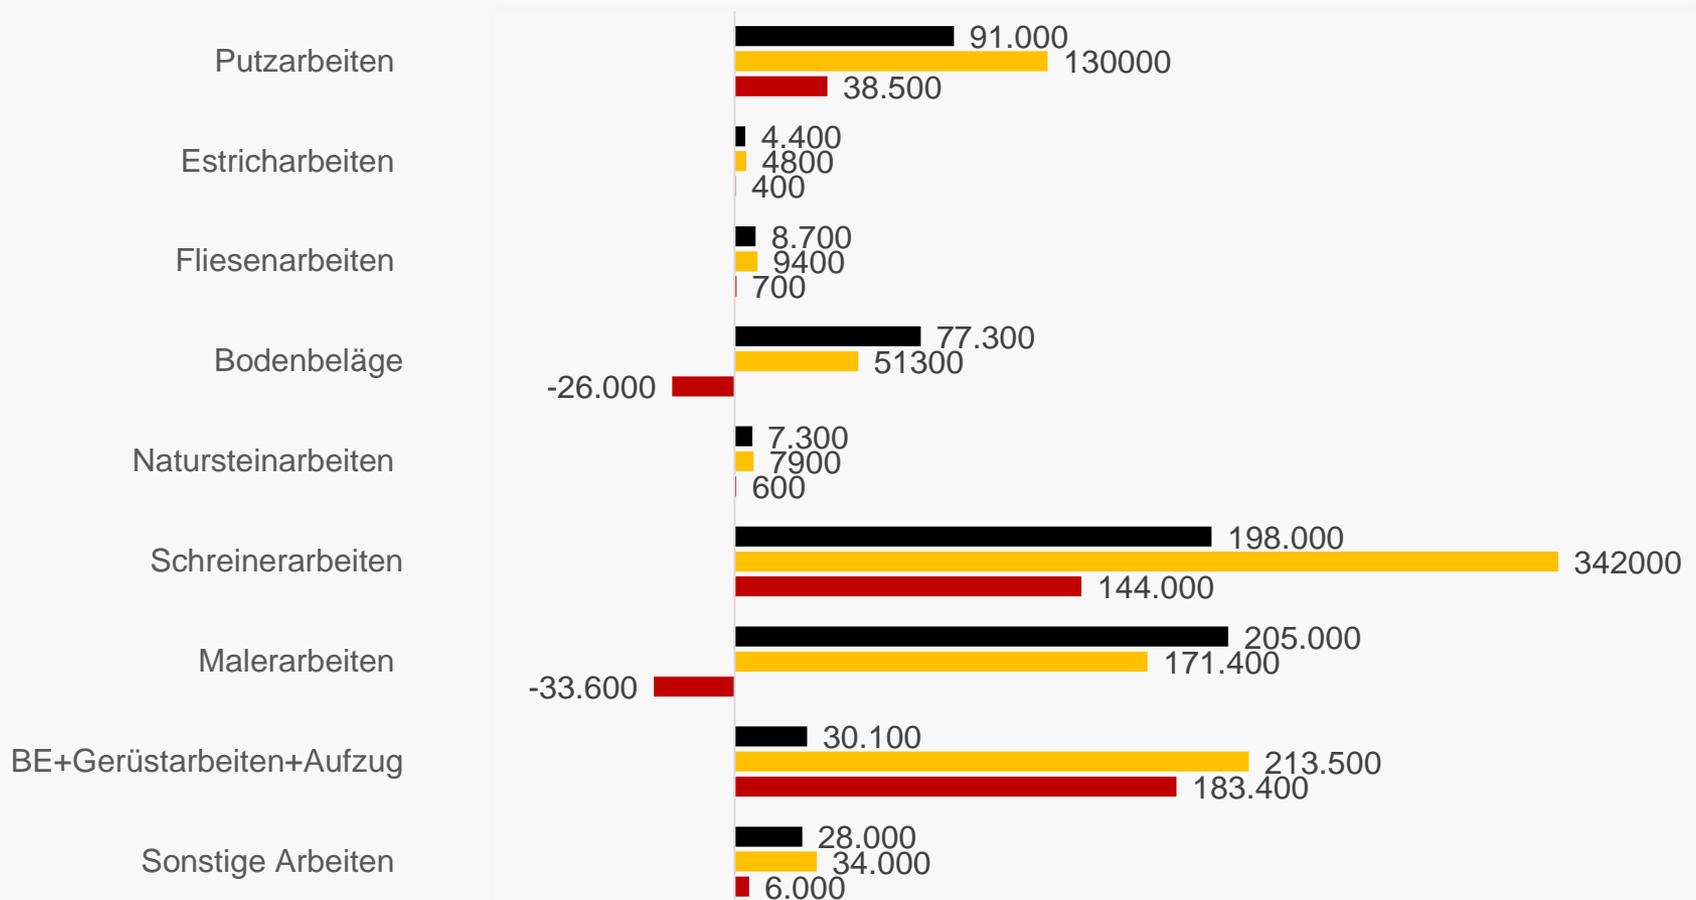
Projekt 007: Kostenprognose + Mehrkosten z. Budget – KGR 300

■ GRB 2018 ■ KF 04/20212 ■ Mehrkosten

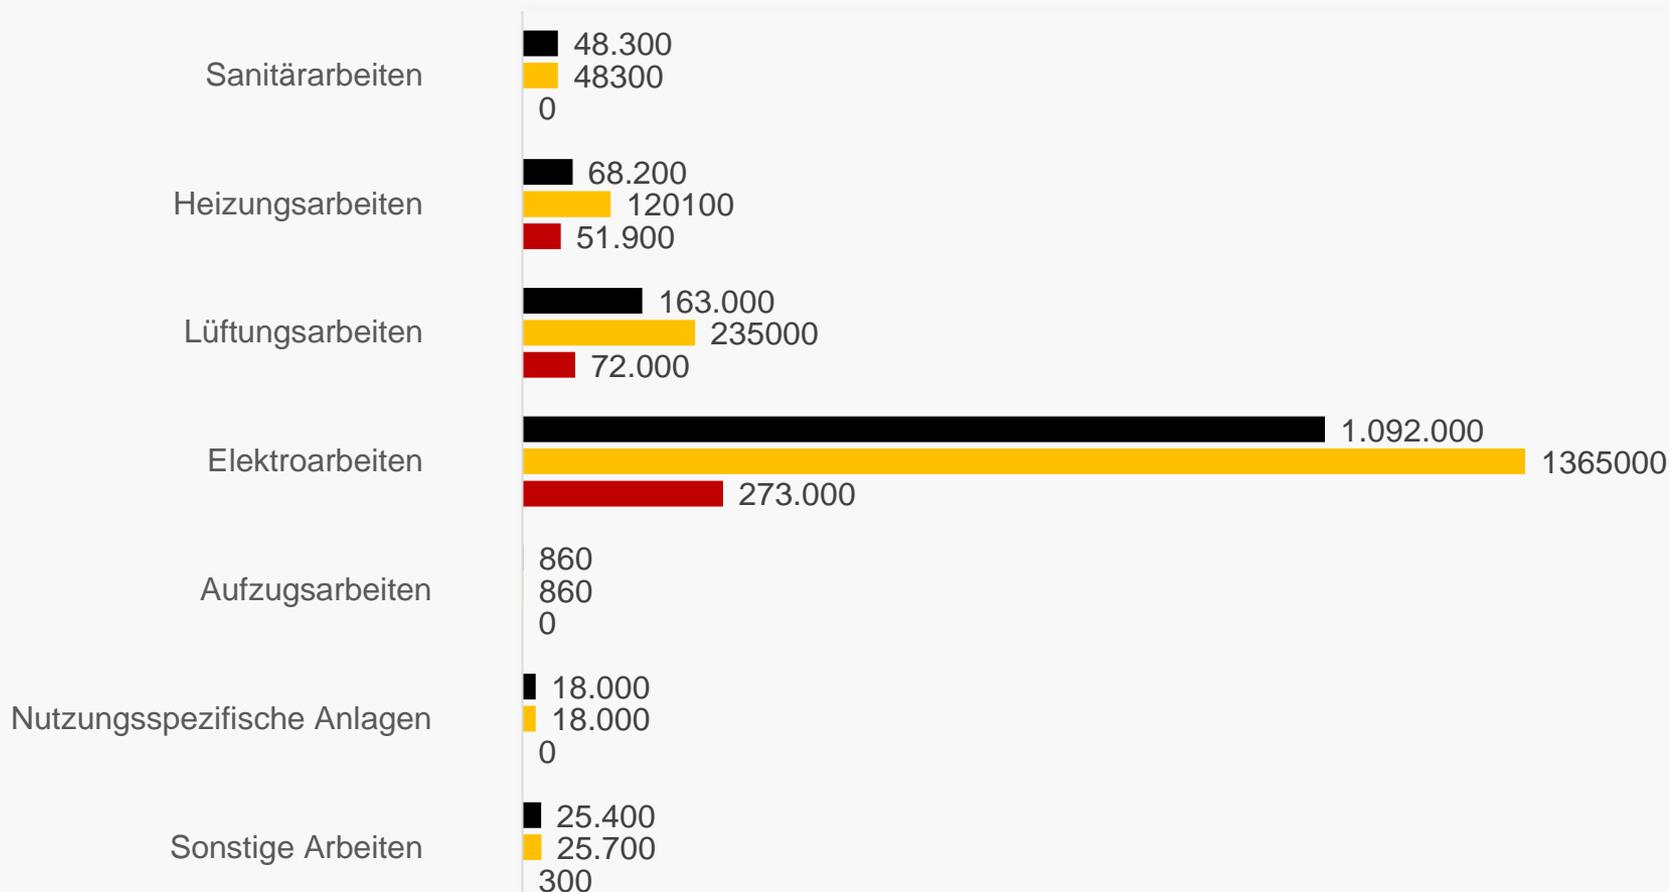
Projekt 007: Kostenprognose + Mehrkosten z. Budget – KGR 400

■ KB GRB 2018 ■ KF 04/2021 ■ Mehrkosten

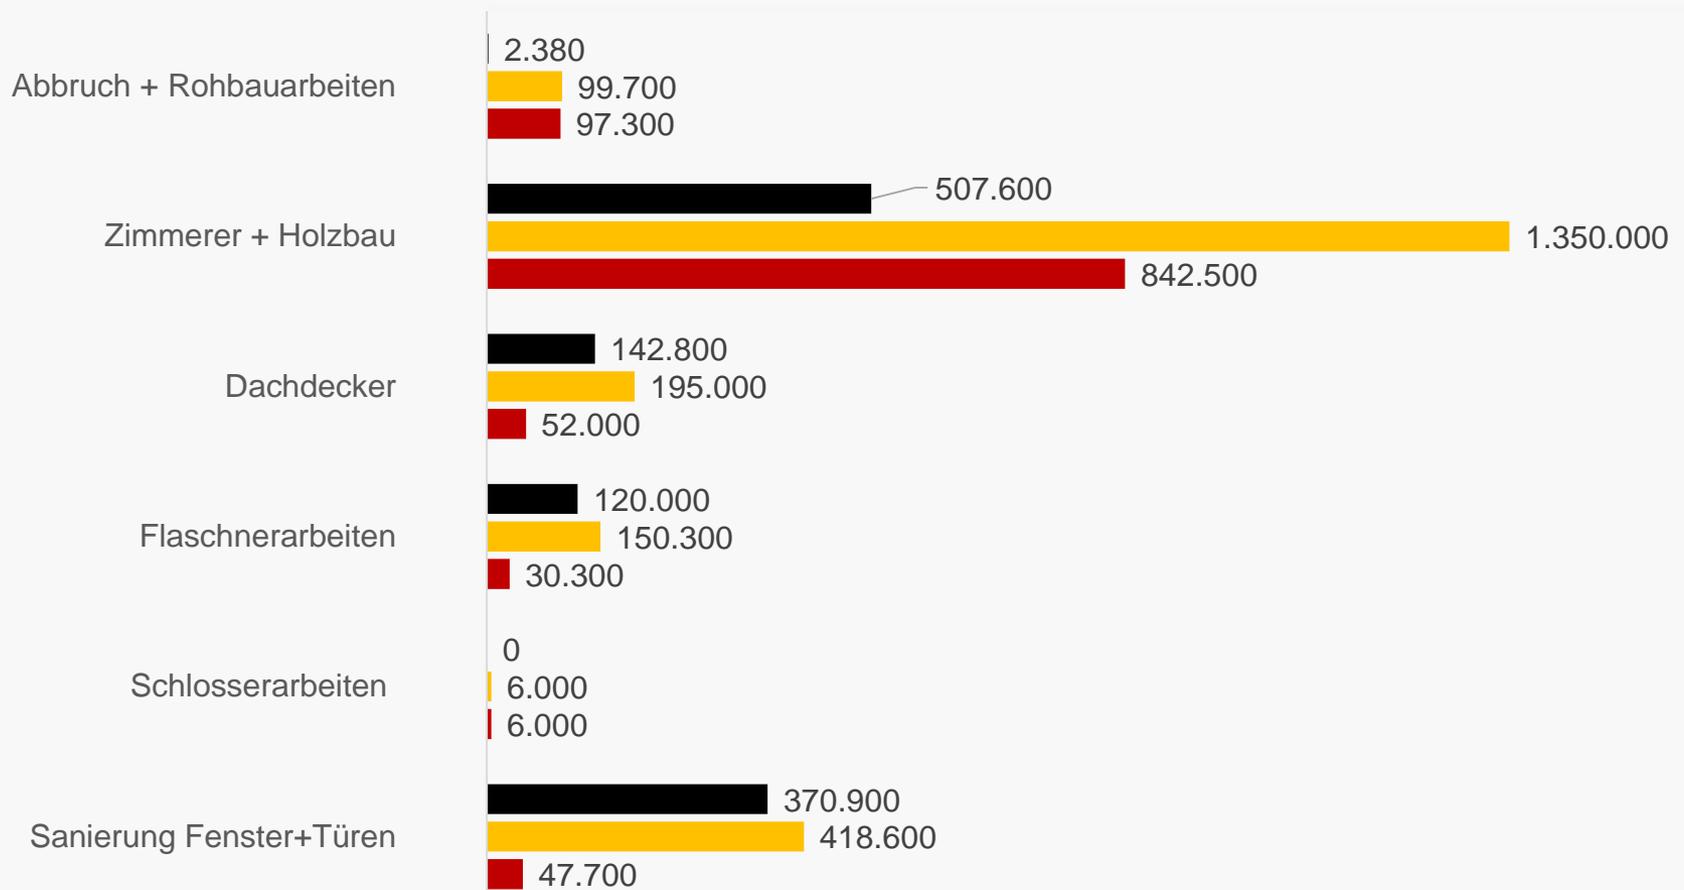
Projekt 009: Kostenprognose + Mehrkosten z. Budget – KGR300

■ GRB 2018 ■ KF 04/2021 ■ Mehrkosten

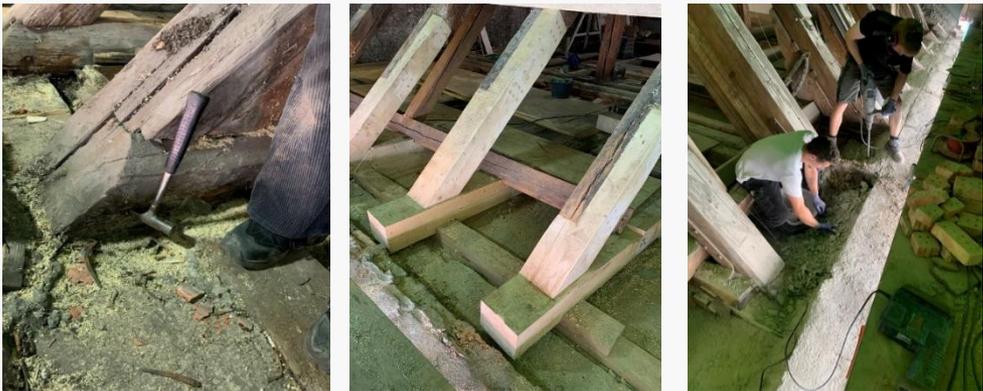
Austauschen geschädigter Sparren, Balkenköpfe + Mauerschwellen

Austausch von allen **Balkenköpfen, Sparrenfuß** sowie die **Mauerlatte** am Auflager statisch notwendig. Austausch von **Sparrenköpfe** oder Sparren bis Kehlbalckenlage und Teilen der **Kehlbalkenlage** oder **First** notwendig. Bauteile teilweise tief einbetoniert.

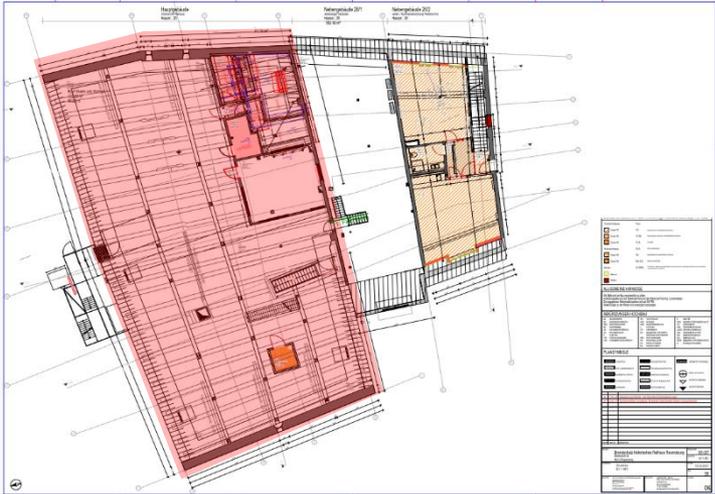
Austauschen geschädigter Deckenbalken + Reparatur Boxhaut DG

Durch zusätzlich notwendiger **Austausch von geschädigter Deckenbalken** muss **Decke muss von unten komplett abgestützt werden**, damit Putzdecke nach dem Rückbau der Boxhaut (obere Putzschicht, die mit Putzfläche an der Unterseite verbunden ist) und Aus + Einbau der Deckenbalken gehalten ist. Nach Einbau neuer Deckenbalken – **Ergänzen der Boxhaut in jedem Gefach und Rückbau der Deckenabstützungen**.

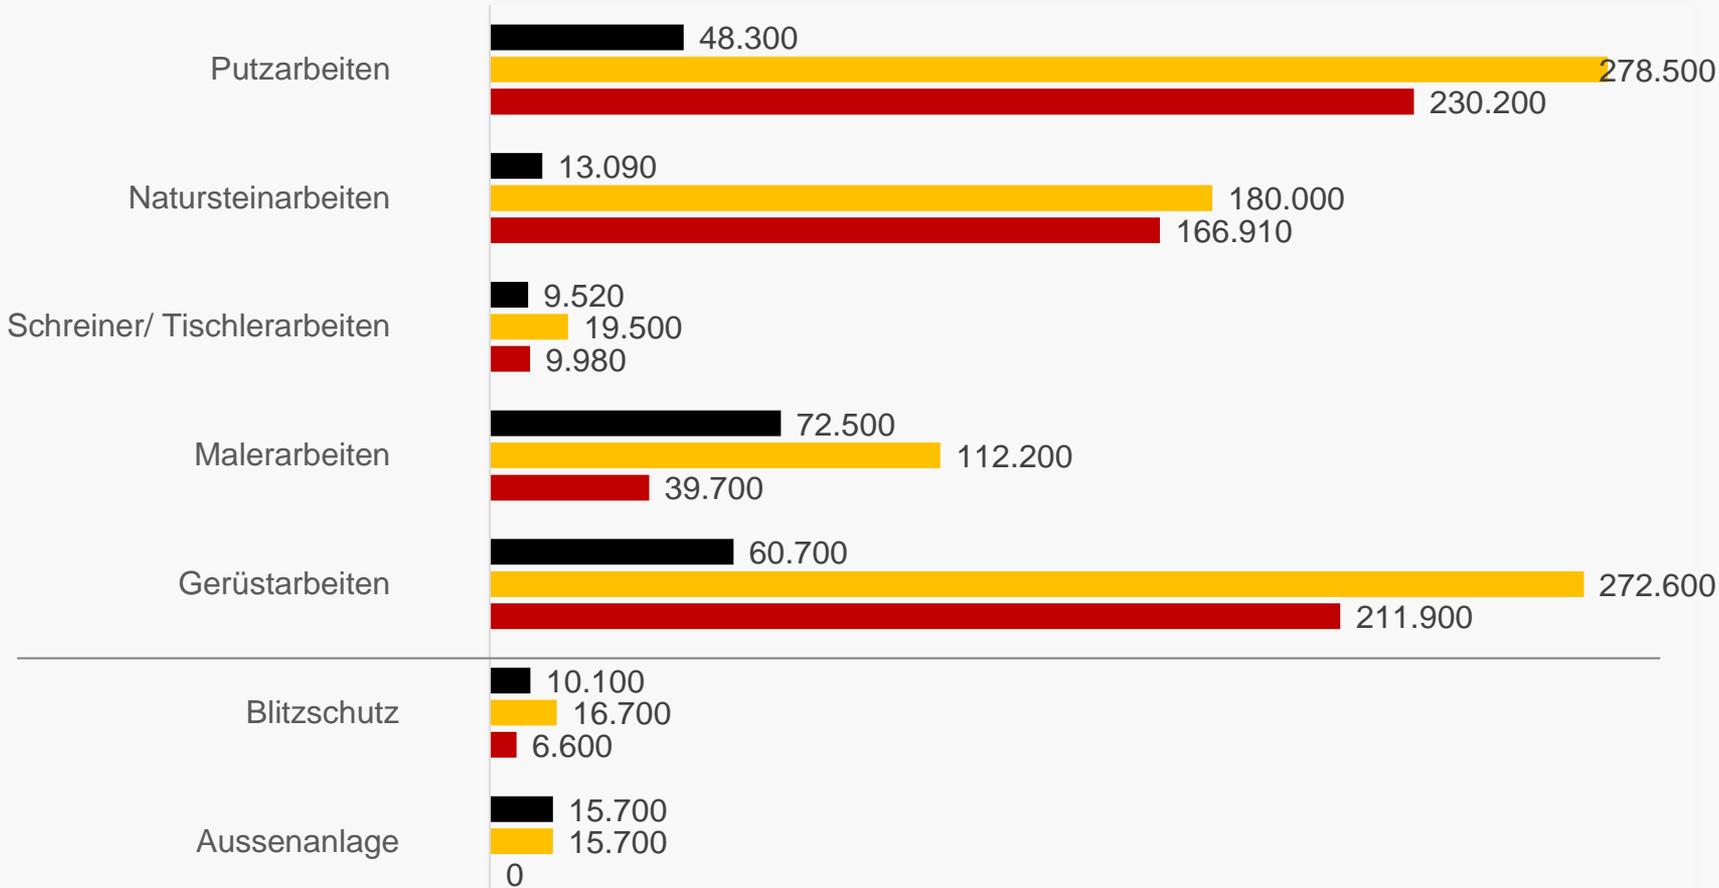
Projekt 009: Kostenprognose + Mehrkosten z. Budget – KGR300 - 500

■ GRB 2018 ■ KF 04/2021 ■ Mehrkosten
