Zusammenfassung Untersuchungsbericht

Projektnummer: 033-14-02
Projektbezeichnung: Parkhaus Bahnstadt

Verfasser: Dipl.-Ing. (FH) Frank Muhsau
Datum: 02.09.2014

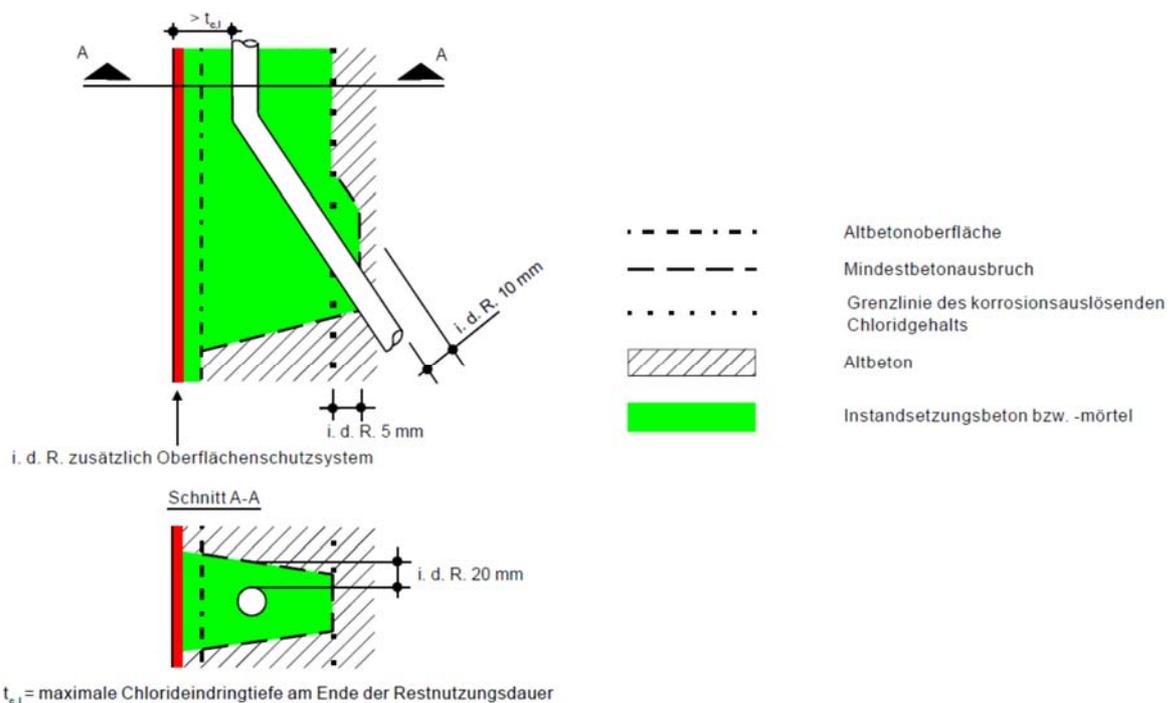
Das Prinzip beruht auf der Repassivierung des Bewehrungsstahles. Der Beton, der den korrosionsauslösenden Chloridgehalt überschreitet wird abgetragen und die Ausbruchstelle mit Beton bzw. Instandsetzungsmörtel reprofiliert. Zur Verhinderung eines erneuten Chlorideintrages in den Beton wird ein Oberflächenschutzsystem appliziert.

Abbildung 1: Grundsatzlösung R1Cl

Die Instandsetzung des Parkhauses ist entsprechend Instandsetzungsrichtlinie des DAfStb auszuführen. Für die Wiederherstellung des Korrosionsschutzes der Bewehrung nennt die Richtlinie insgesamt 4 Instandsetzungsprinzipien. Für die Instandsetzung der Tiefgarage empfehlen wir das Prinzip R1Cl.
