Rathaus  
in  
88212 Ravensburg  
Marienplatz 26

**Dokumentation und Schadensbeschreibung**  
des Dachstuhls und der Deckenkonstruktion

Bericht Nr. 20-2018 vom 24.04.2018

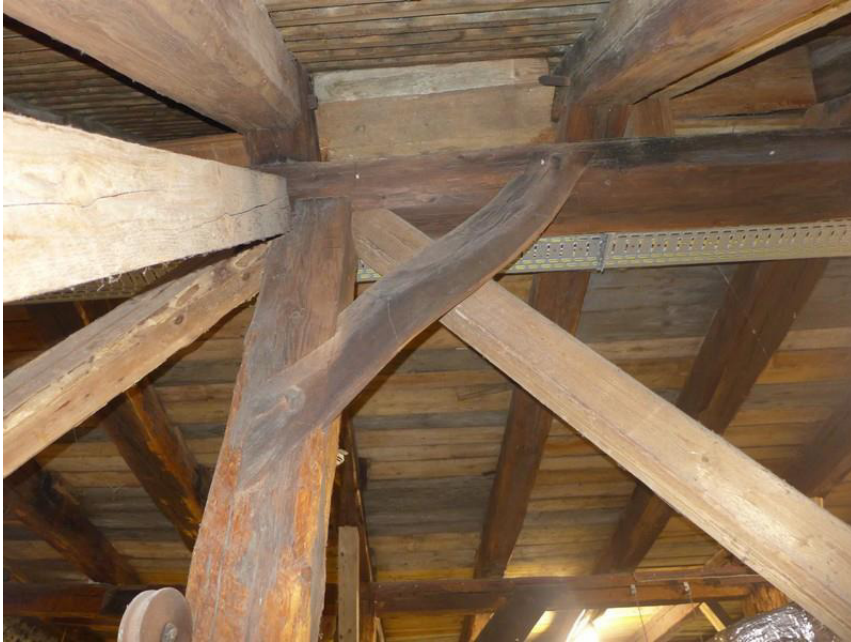
Bild Nr. 7

Ursprüngliche  
Längsaussteifung vom  
Hochständer zum  
Stuhlrähm.mit  
Kopfbändern mit einer  
Länge von ca. 1,60 m.

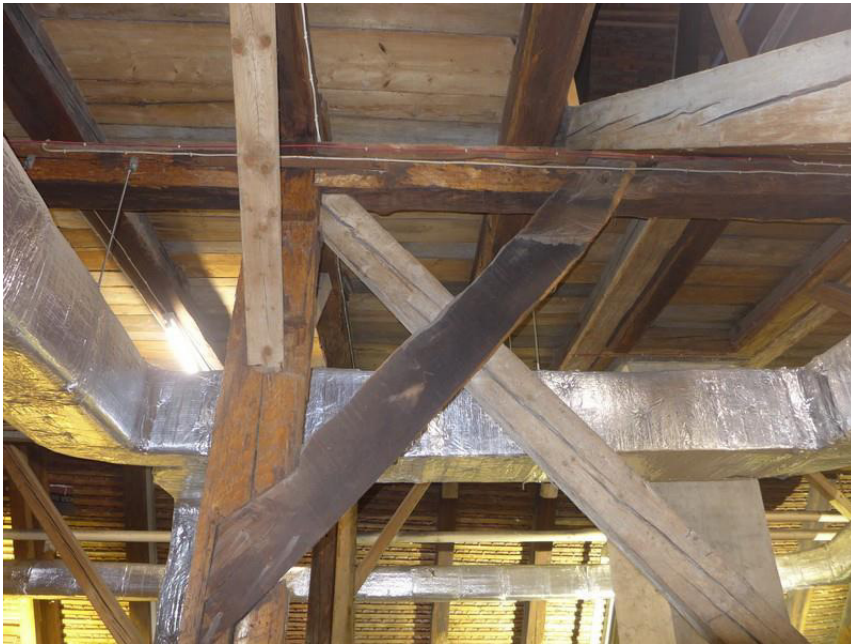
Bild Nr. 8

Ursprüngliche  
Längsaussteifung vom  
Firstständer zum  
Rähmriegel.mit  
Kopfbändern mit einer  
Länge von ca. 2,60 m.

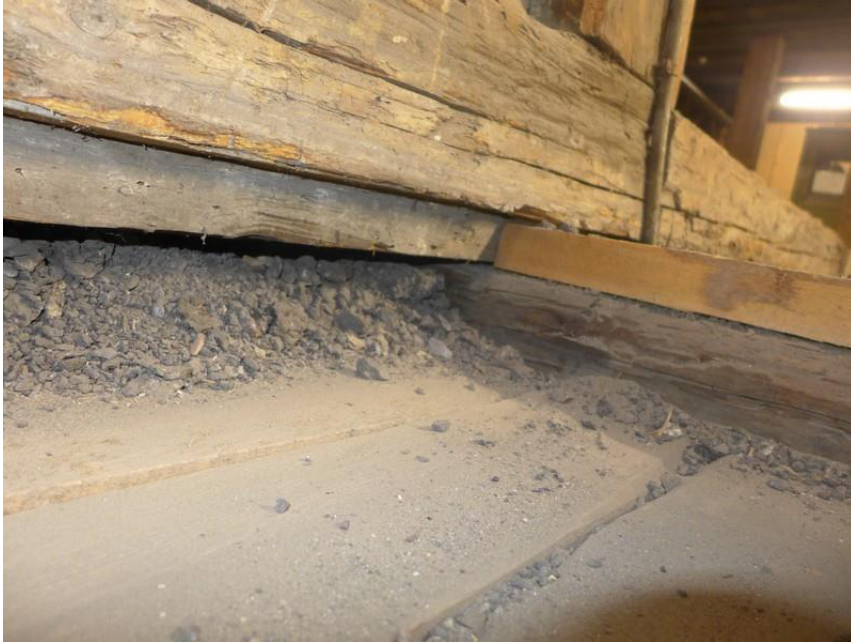
Bild Nr. 9

Falz an der Unterseite der Stuhlschwelle. In dem Falz war vermutlich der frühere Dielenboden eingeschoben.

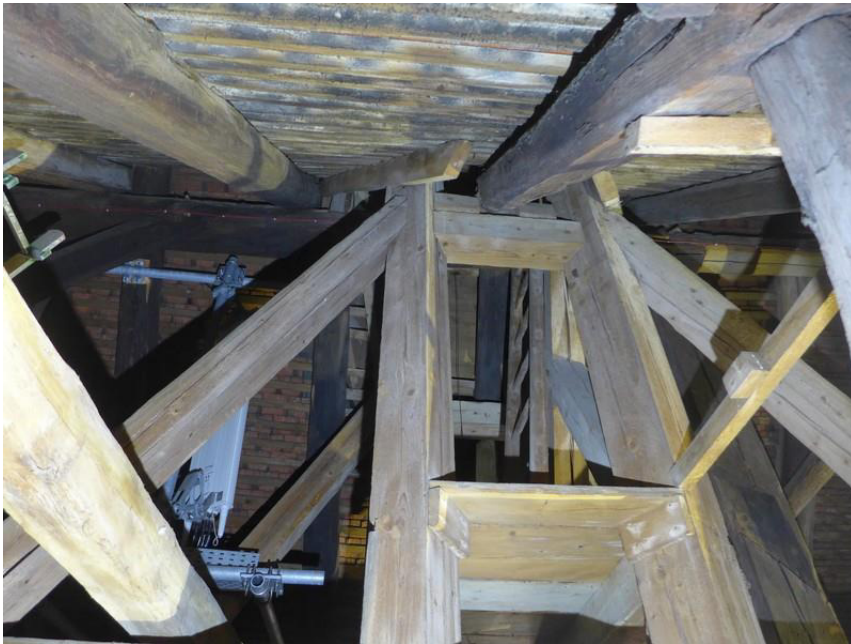
Bild Nr. 14

Der Dachreiter auf den Kehlbalken ist eine neuzeitliche Holzkonstruktion.

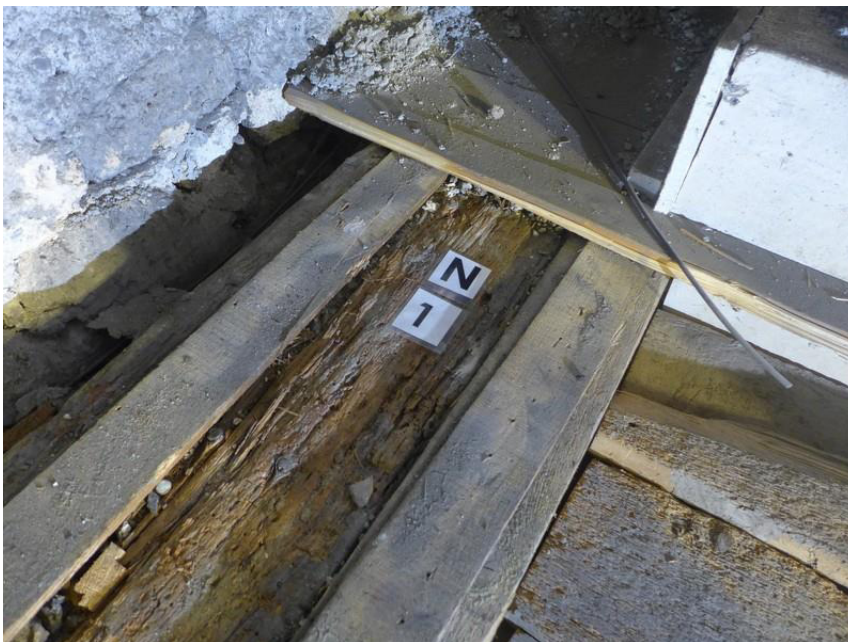
Bild Nr. 16

Der Deckenbalken an Schadstelle N1 ist bis zu 3m vom Auflager geschädigt. Seitlich ist eine Reparatur durch Zangenhölzer vorhanden.

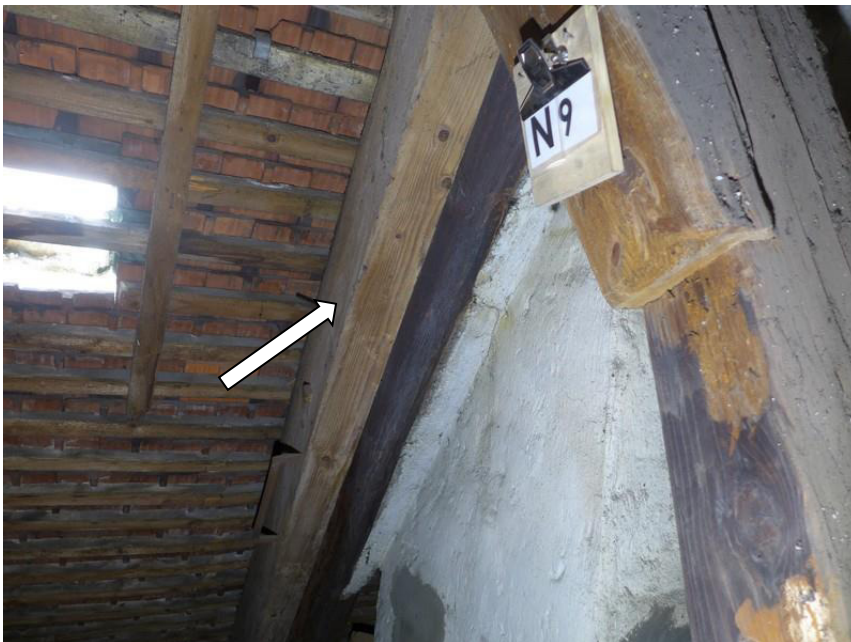
Bild Nr. 66

Bauzeitlicher Rofen wurde für das Kamin ausgeklinkt und seitlich mit einem Beiholz verstärkt.

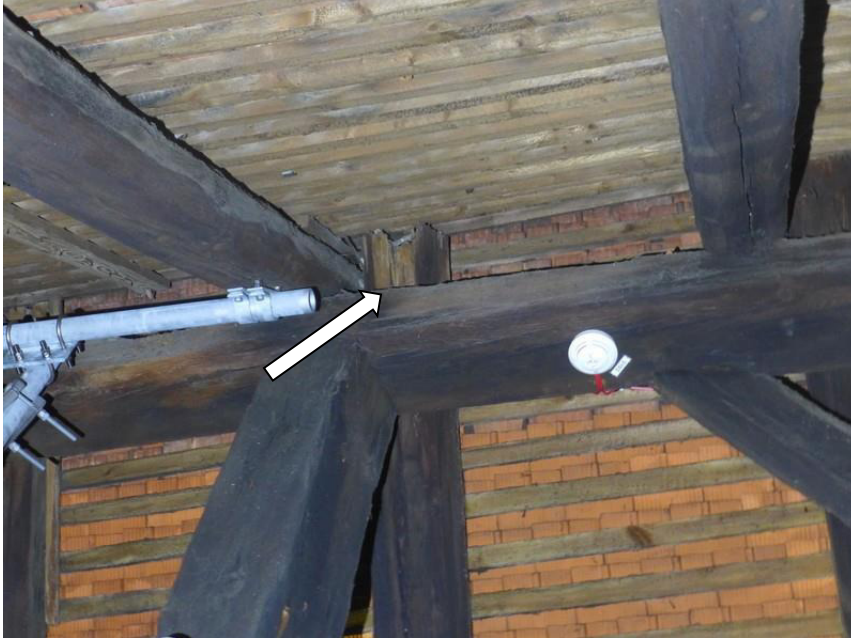
Bild Nr. 67

An Rofen N10 und S10 ist  
der Firstbereich  
geschädigt.

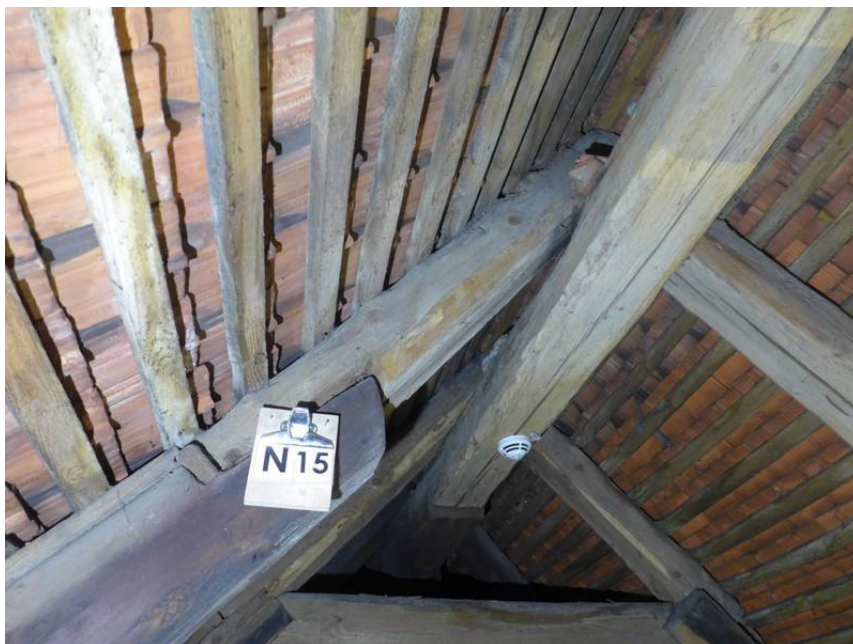
Bild Nr. 72

Hier war vermutlich der  
Vorgängerdachreiter  
verbaut. Deshalb wurden  
die Firstpunkte mit  
liegenden Blattstößen  
angeblattet und ein neues  
Firsträhm eingebaut.

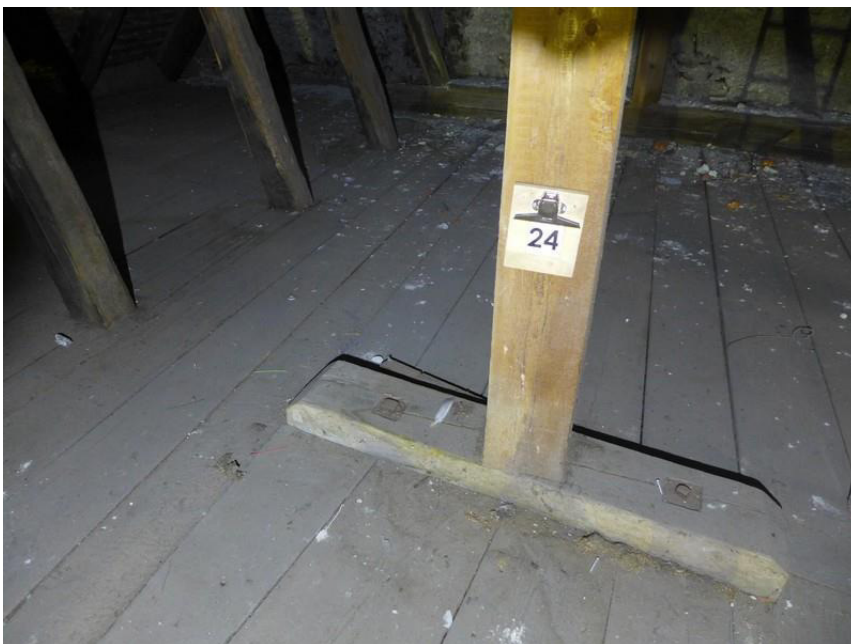
Bild Nr. 78

Der hier vermutlich bauzeitliche Firstständer wurde auf Höhe der Kehlbalkenlage gekappt und durch ein neuzeitliches Holz ersetzt, das auf einem Sattelholz abgestellt ist.

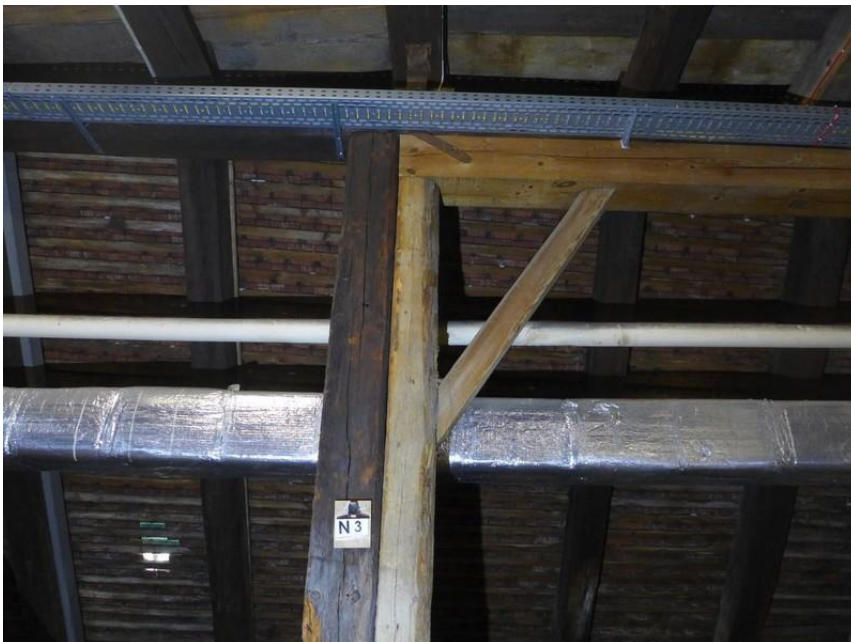
Bild Nr. 80

Das Stuhlrähm wurde mit einem Unterzug verstärkt.

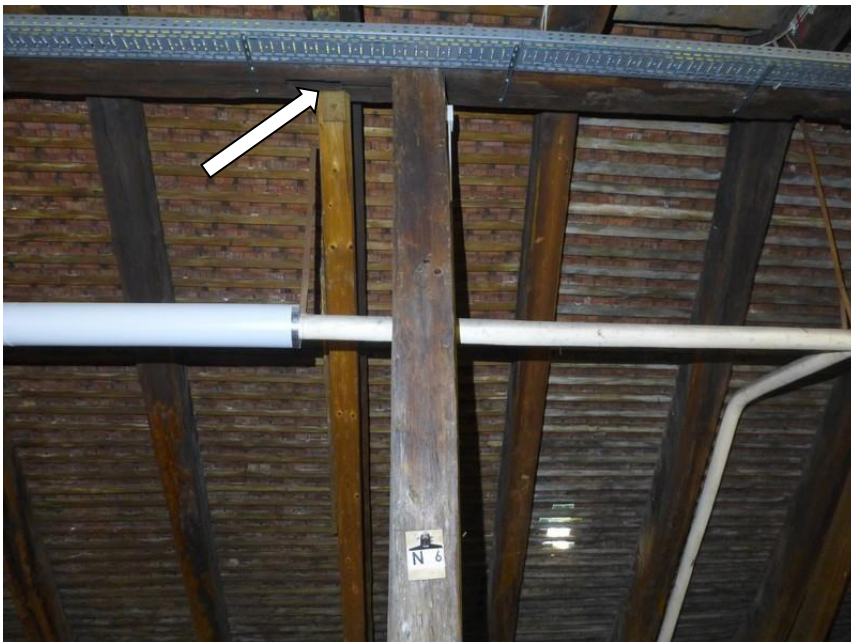
Bild Nr. 82

Der Pfosten wurde vermutlich um 0,5 m versetzt. Nebenan befindet sich ein Zapfenloch an dem vermutlich der bauzeitliche Ständer verbaut war.
